ŘÍČNÍ DŘEVO VE VODNÍCH TOCÍCH ČR

Zdeněk Máčka, Lukáš Krejčí a kolektiv
Masarykova univerzita
Brno 2011

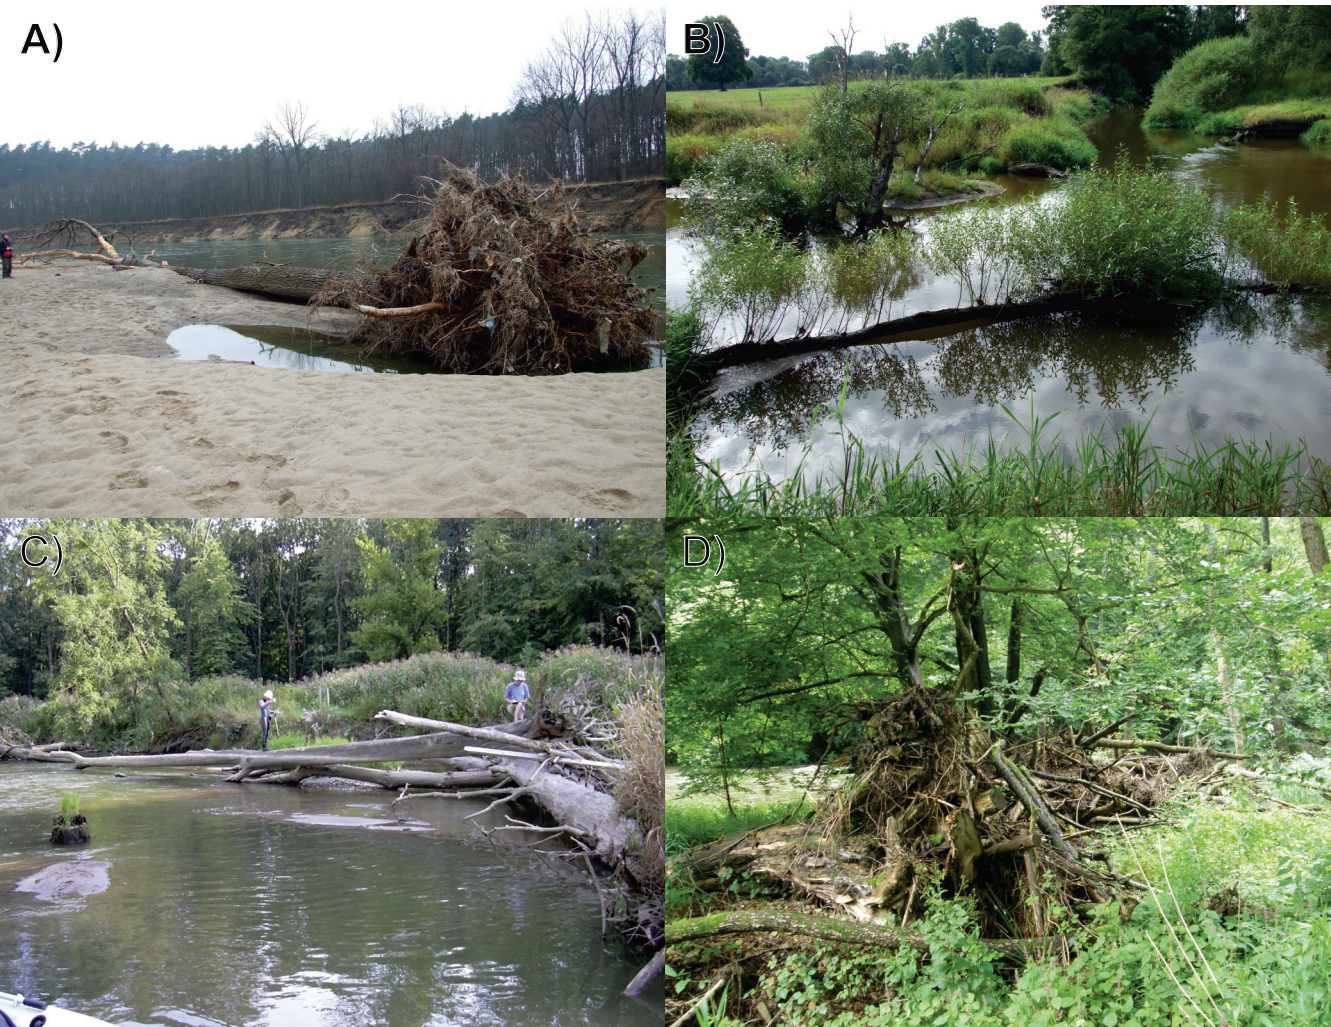
Obr. 2.2: Různé podoby říčního dřeva vyskytujícího se v korytech a nivách vodních toků. A) mrtvý, téměř kompletní strom naplavený na jesepní lavici, kde se kolem jeho kořenového balu vytvořila vírová tůň, větve byly využity bobry jako potrava (Morava, PP Osypané břehy), B) vyvrácená, zmlazující vrba ležící v korytě (Lužnice, PR Horní Lužnice), C) abrazí odvětvené a odkorněné stromy ležící v korytě (Morava, CHKO Litovelské Pomoraví), D) dřevní akumulace naplavená povodní do příbřežní zóny toku, vznik akumulace byl podmíněn zachytáváním plovoucího dřeva na živých stromech (Dyje, NP Podyjí).

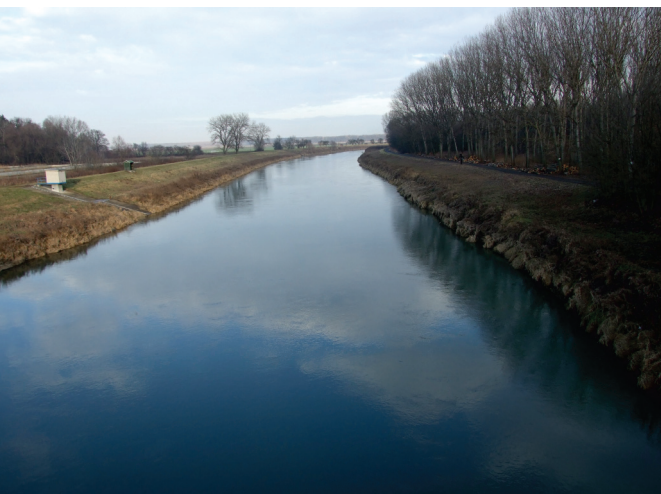
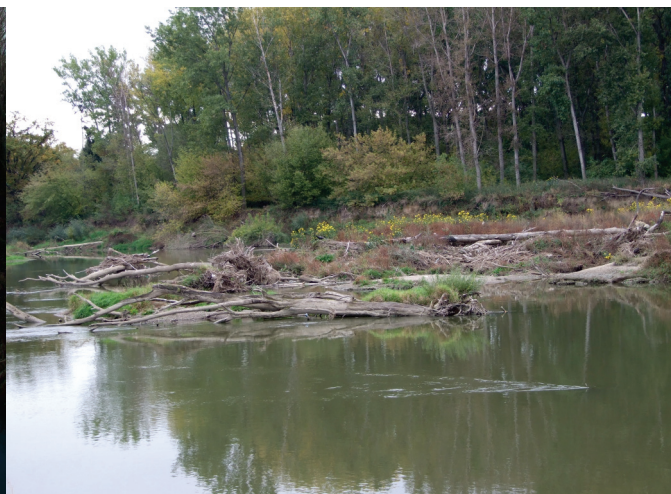
Obř. 4.2: Většina významných vodních toků ČR byla v minulosti upravena. Upravený vodní tok s sebou přináší nutnou údržbu obnášející mimo jiné probírky břehových porostů a odstraňování říčního dřva. Dolní tok řeky Moravy byl téměř celý napříměn (vlevo). Do dnešní doby se v relativně přirozené podobě dochoval asi 12 km dlouhý úsek nazvaný Strážnické Pomoraví (vpravo).

Vodní toky v České republice prošly v minulosti systematickými úpravami a skutečně přirozených úseků se do dnešní doby dochovalo poměrně málo (viz obr. 4.2). S říčním dřevem se můžeme setkat leckde, břehové porosty se vyvrací nebo lámou i na upravených řekách. Aby bylo možno provést seriózní výzkum, bylo však třeba najít takové říční úseky, kde se vyskytuje říční dřevo v přirozeném množství, má přirozenou dynamiku a člověkem není systematicky odstraňováno.

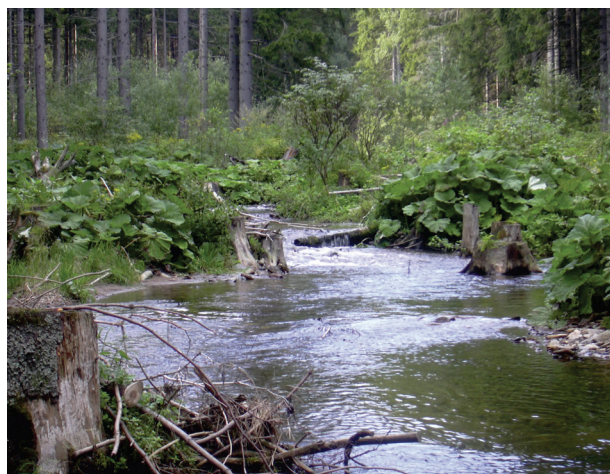
Obr. 4.3: Rozvětvené koryto Černé Opavy. Stromy rostoucí přímo v korytě byly vykáceny, avšak pařezy stále dno stabilizují.

Během extrémní povodně v roce 1997 prodělalo koryto Černé Opavy značné změny. Jedná se o projevy přirozené renaturace z upraveného a člověkem udržovaného stavu. Před povodní bylo koryto jednoduché, často s opevněnými břehy. Během povodně došlo místně k bočnímu posunu koryta o 30 až 40 m a zahloubení, což bylo následováno vytvořením rozsáhlých nivních stupňů, do nichž se řeka rozvětvila. Přímo v krátkém zkoumaném úseku došlo k rozvětvení koryta vymělením a na relativně stabilních ostrovech zůstaly stát vzrostlé stromy (viz obr. 4.3). Dno jednotlivých ramen nepodlehlo hloubkové erozi zejména díky přítomnosti kořenů. Vzhledem k omezené šířce nivy či její úplné absenci je koryto málo laterálně aktivní (mimo povodňové pulzy). Břehová eroze probíhá intenzivně v nárazových březích a také v rovných úsecích podél výnosových kuželů ústících z přilehlých svahů. Tůně a mělčiny jsou vyvinuty a bývají většinou spjaty právě s říčním dřevem.

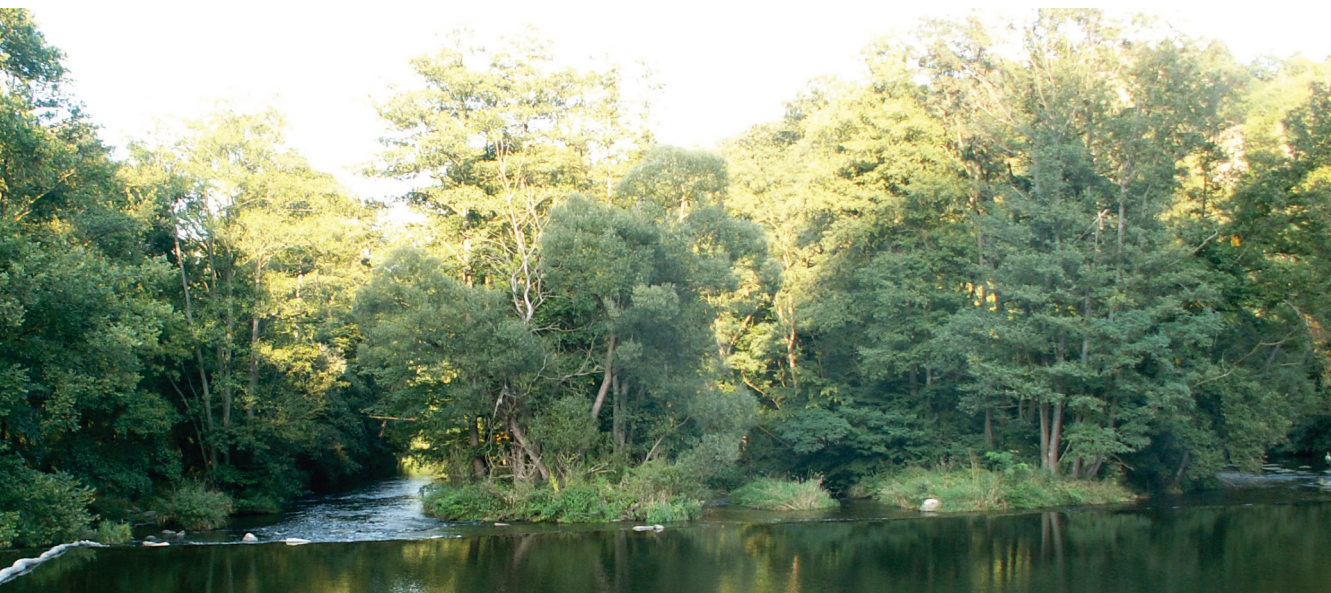
Obr. 4.4: Rozsáhlé náplavy pod jezem bývalého Gruberova mlýna, které jsou po dlouhou dobu stabilizovány vzrostlými stromy.

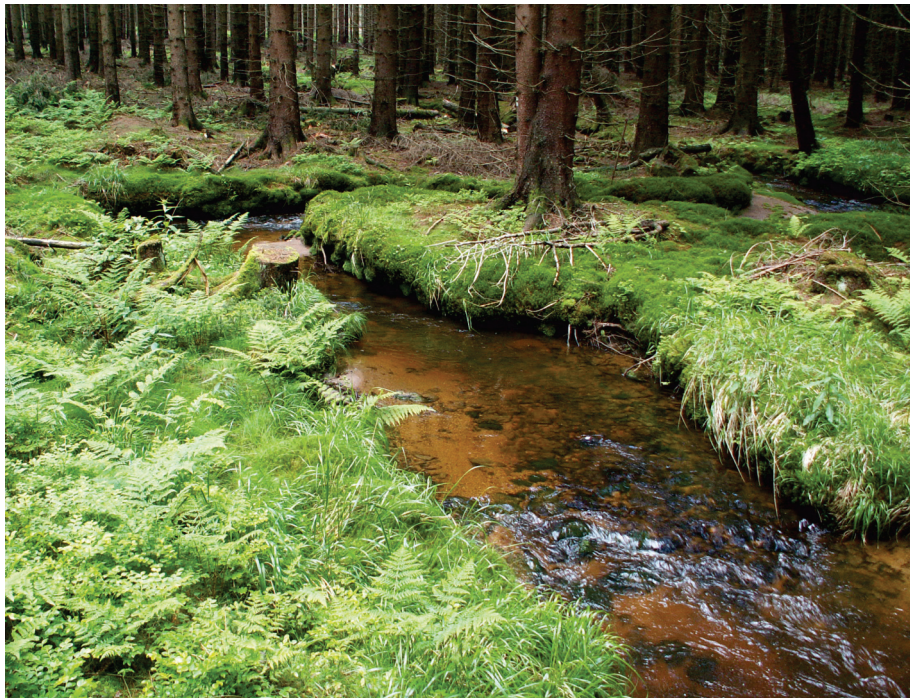
Obr. 4.5: Meandr Svratky utvořený kolem kořenů vzrostlých stromů. Ve dně jsou patrné dva zrnitostně odlišné druhy substrátu, hrubě šterkovitý a kamenitý substrát bývá vázán na brody, jemnější sedimenty na tůňě.

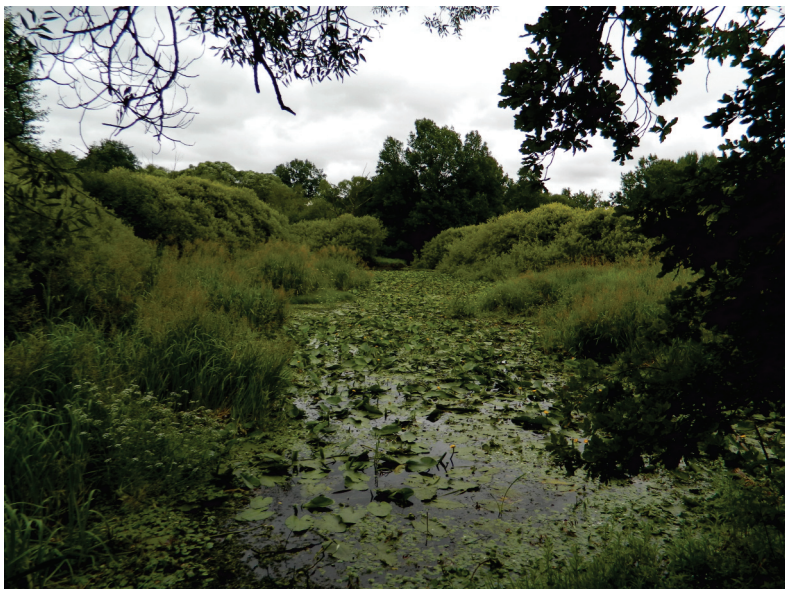
Obr. 4.7: V nivě Lužnice u Halámek je biotop eutrofních stojatých vod obklopen vrbovými křovinami. V pozadí kolem řeky je patrný biotop smíšených lužních porostů.

Podrobné údaje o dřevní hmotě podle jednotlivých dřevin v rozmanitých věkových stupních v lesních porostech obsahují lesní hospodářské plány. Tyto údaje chyběly pro přirozeně se vyvíjející lužní lesíky a břehové porosty Lužnice. Proto zde bylo provedeno vlastní dendrometrické šetření ve všech čtyřech zde vymezených dřevinných biotopech. Rozmanitost biotopů dokumentují obr. 4.7 a 4.8. Výsledky uvádějí tab. 4.4 a 4.5.

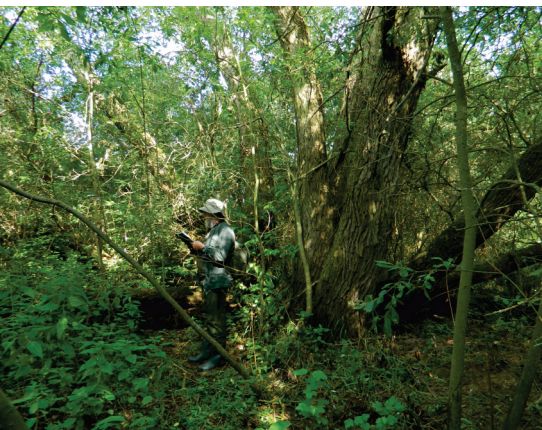
Obr. 4.8: Biotop lužních porostů s převahou vrb v nivě Lužnice u Halámek.

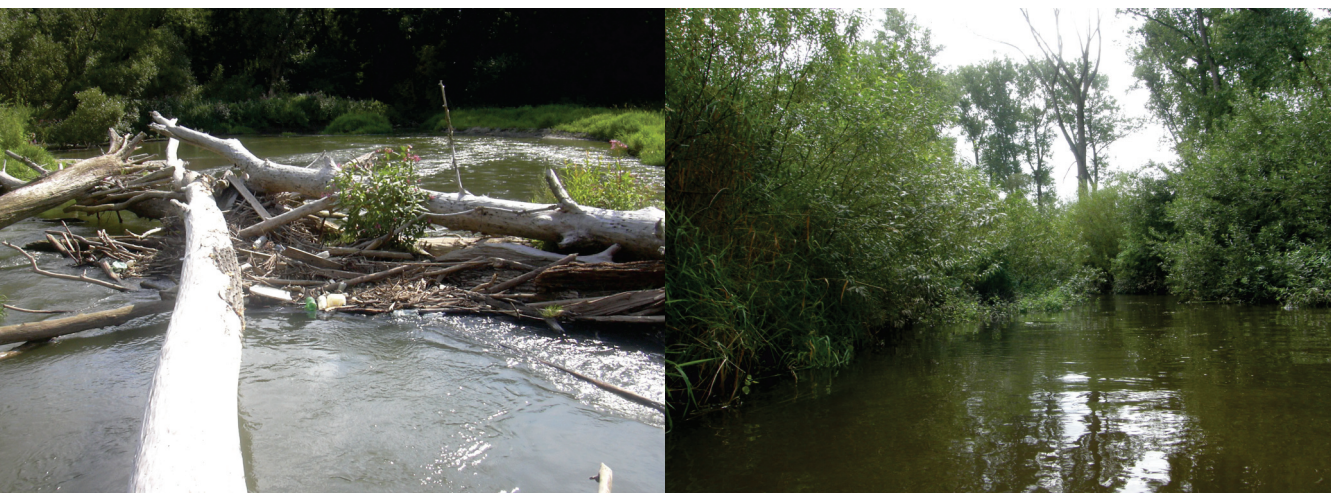
Obr. 5.1: Porovnání úseků s velkým množstvím říčního dřeva (vlevo, Morava - Litovelské Pomoraví) a minimální koncentrací (vpravo, Lužnice - Halámky).

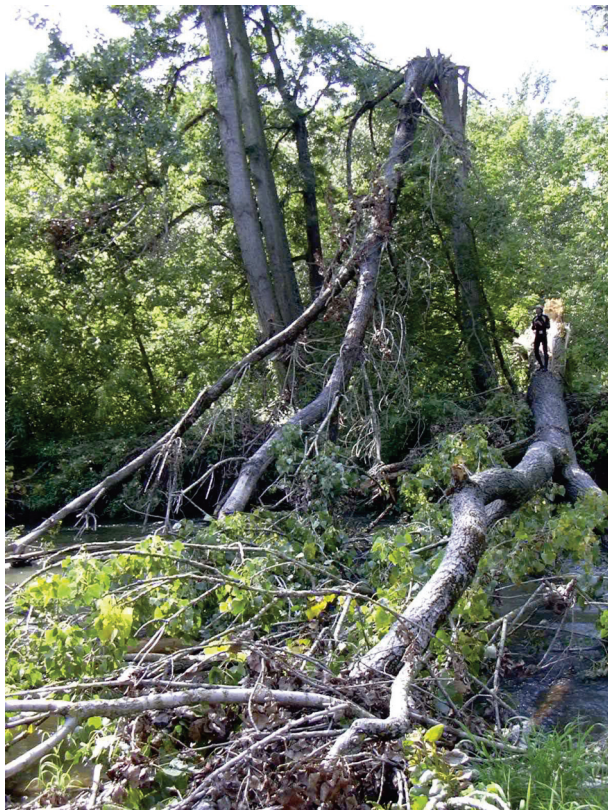
Obr. 5.5: Mohutné topoly zasahující do všech tří funkčních zón, Morava - Litovelské Pomoraví.

Druhou skupinu tvoří zbývající úseky Lužnice, kde je relativně významný podíl materiálu vázán na druhou zónu. Jedná se o poměrně úzká a nepřiliš hluboká koryta. Břehy jsou tudíž stabilnější a dřeviny na nich rostoucí se postupně do koryta naklánějí. Tyto mnohdy mohutné kusy účinně zachytávají plavený materiál. Třetí skupinu tvoří koryta, jenž jsou velmi málo zahlobená a vůči své nivě či řečišti nejsou ostře vymezena. V případě Morávky je většina materiálu deponována na náplavech mimo trvale průtočné hlavní koryto a v případě Dyje leží říční dřevo v nivě většinou zachycené o rostoucí stojící stromy. V korytě pak leží jen velké kusy, které se sem vyvrátily a nebyly odneseny.

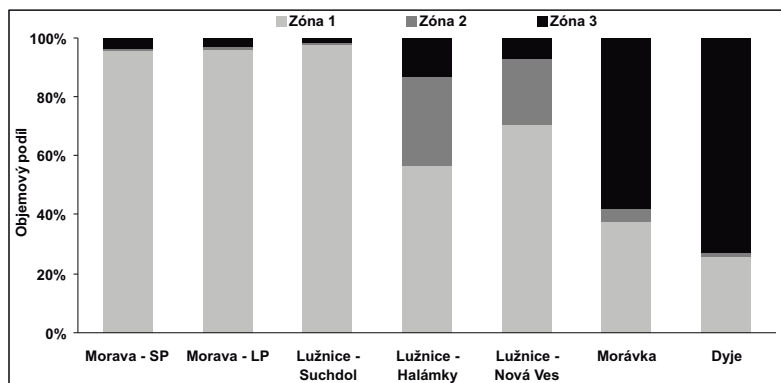
Obr. 5.6: Rozložení objemu říčního dřeva v jednotlivých funkčních zónách.

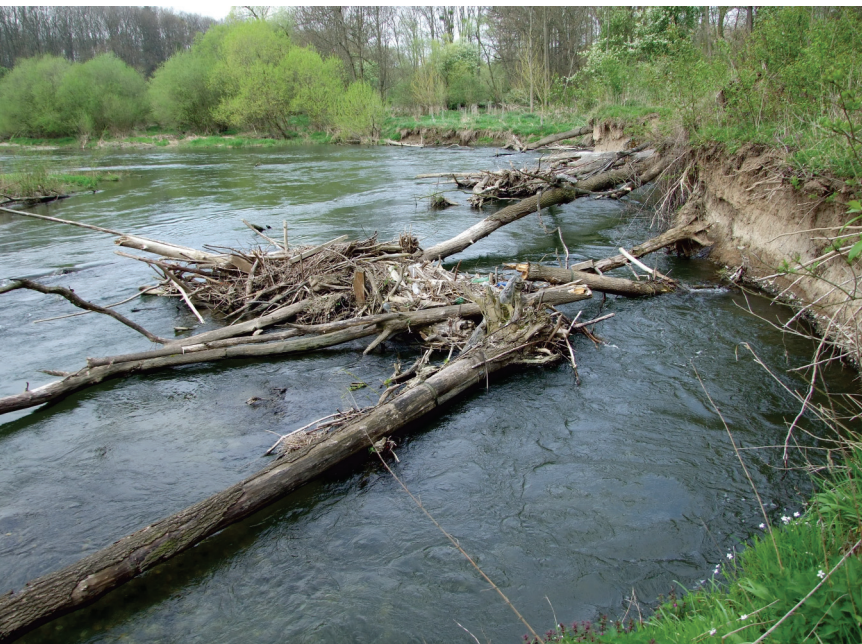
Obr. 5.7: Stromy vyvrácené z konkávního břehu zůstávají většinou stabilní, přičemž vlastní břeh dále ustupuje. Na tyto stromy se zachytává plavený materiál. V důsledku velkého množství říčního dřeva zde typicky často probíhá zasedimentování tůň při vrcholu meandru, která by se zde obyčejně nacházela. Řeka Morava, Litovelské Pomoraví.

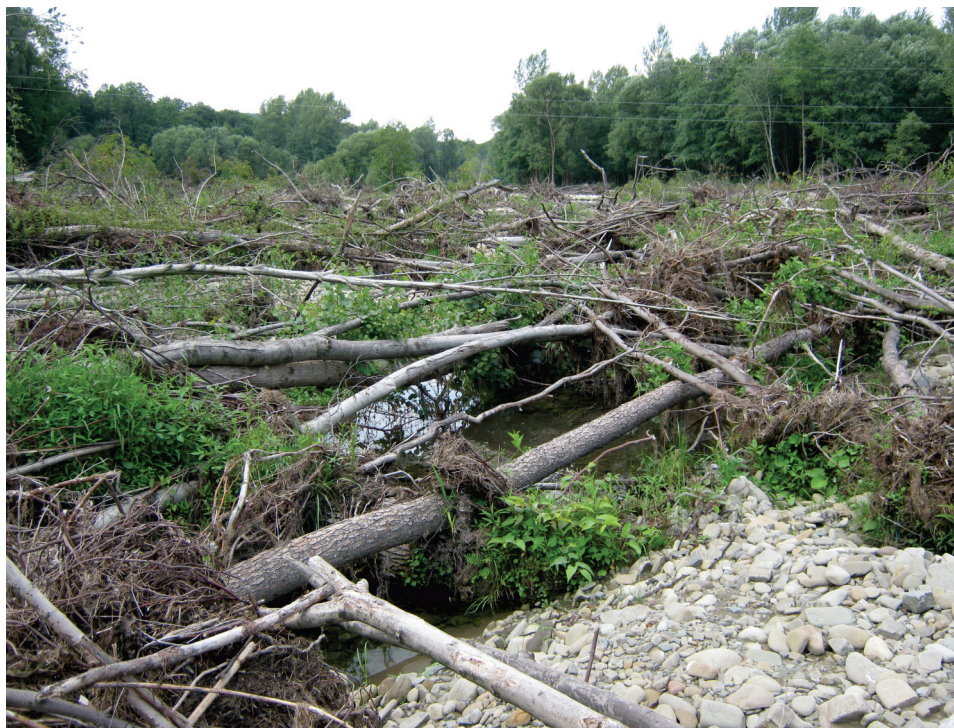
Obr. 5.8: Jedna z obřích dřevních akumulací v řečišti Morávky, která vznikla během povodně v květnu 2010.

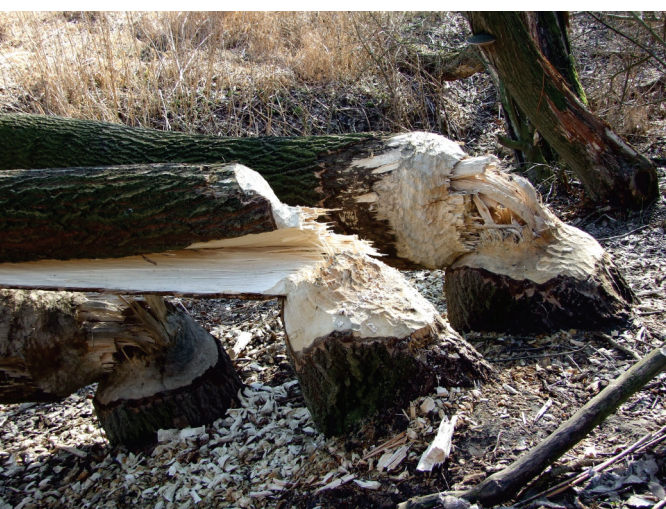
Obr. 5.13: Bobří ohryzy vedoucí k přísunu mohutných stromů, Morava - Strážnické Pomoraví.

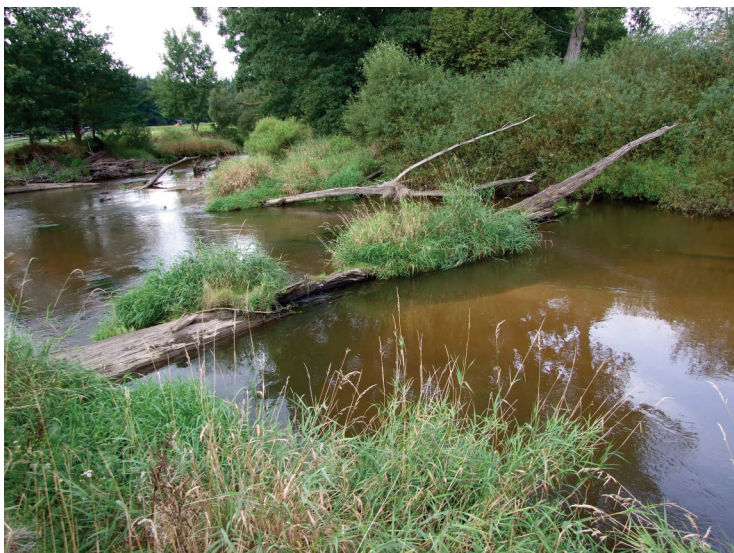
Obr. 5.14: Mohutný exhumovaný kmen v úseku Lužnice - Suchdol.

či na Lužnici u Suchdolu exhumace subfosilních kmenů (obr 5.14). V případě konkrétních procesů se nepodařilo determinovat 62 % kusů, na erozi připadá 23 %. Třetím nejvýznamnějším procesem je působení člověka s 8 %.

Statisticky významné vztahy mezi zahloubením koryta a počtem vývrátů nebyly zjištěny. Nejčastěji dochází k vývrátu tím způsobem, že strom je postupně podemlán a do koryta se vyvrátí tak, že jeho kořenový bal je středem otáčení. Za okomentování stojí velký podíl exhumovaných subfosilních kusů na přehlubněných tocích, což svědčí o značném zahlubování vodních toků. Činnost bobra je vázána prozatím jen na řeku Moravu, ale na začátku roku 2010 byly bobrem pokácené stromy zaregistrovány také v Podýjí. Ne všechen materiál pokácený bobrem se však dostane do koryta a ve skutečnosti je působení bobra ještě mnohem významnější.

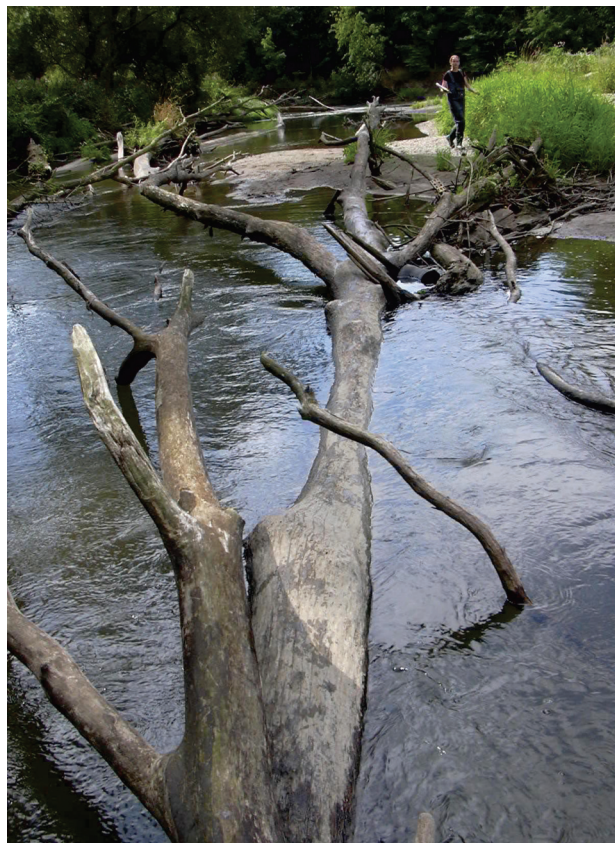
Obr. 6.1: Mohutný strom odplavený z bilančního úseku na Moravě v Litovelském Pomoraví.

Porovnáme-li kusy, které odplavaly (připlavaly), a které zůstaly nemobilní, zjistíme, že mezi těmito soubory není téměř žádný rozdíl. Kusy, které nebyly vodou posunuty, měly většinou alespoň zachovalý kořenový bal. Výsledky je možno shrnout tak, že v případě Moravy nezávisí transport na parametrech říčního dřeva a je náhodný. Z dalších zkušeností vyplývá, že již na řece této velikosti nemá transport žádné limity, poněvadž byl zaregistrován pohyb velmi velkých kusů s kompletním kořenovým balem či byly zcela rozplaveny velké a do té doby stabilní akumulace (viz například obr. 6.1).

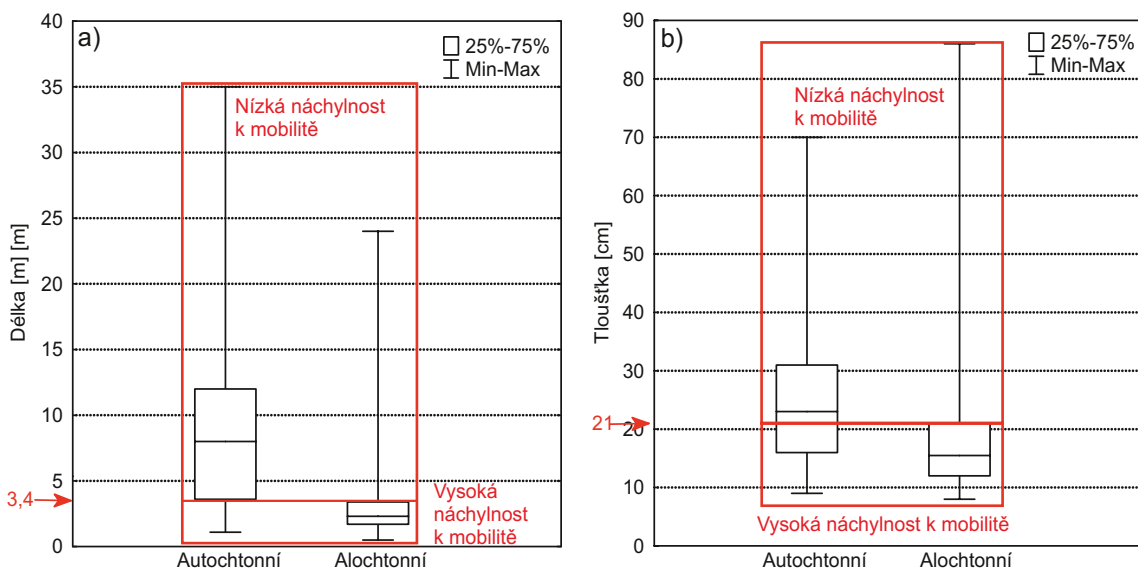
Obr. 6.7: Krabicové grafy pro délku (a) a tloušťku (b) kusů dřeva obsažených v dřevních akumulacích. V obrázku jsou demonstrovány rozdíly v délce a tloušťce mezi alochtonními (mobilními) a autochtonními (stabilními) kusy.

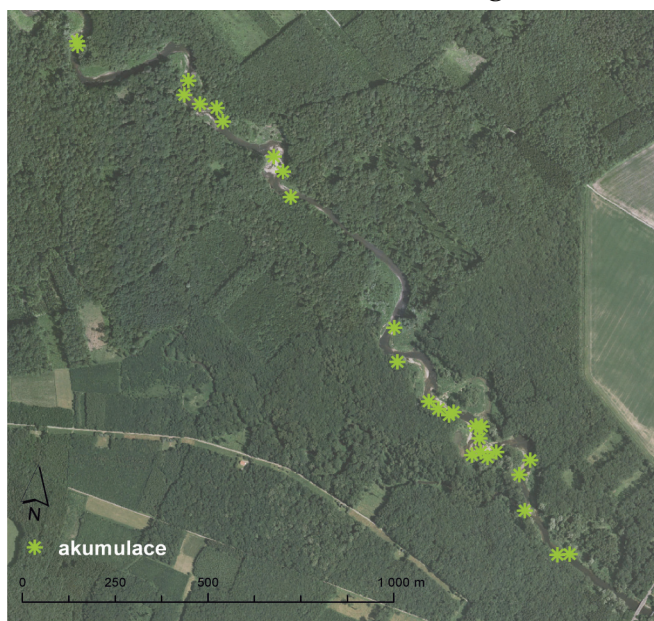
Obr. 6.12: Rozmístění akumulací v mapovacím úseku řeky Moravy v Litovelském Pomoraví k roku 2008.

Z celkového množství 28 akumulací (v roce 2009), jejichž prostorová distribuce v rámci mapovaného úseku řeky je znázorněna na obr. 6.12, bylo 7 klasifikováno jako čisté alochtonních (příplavených), zbývajících 21 jako akumulace kombinované (vzniklé naplavením kusů dřeva na stabilní, nepřemístěné stromy). Tři akumulace byly menších rozměrů a spíše nestabilní. Další tři výrazné, stabilní akumulace lze zařadit do kategorie tzv. bar apex accumulation – jde o akumulace na okrajích štěrkopískových lavic, kdy se dřevo zachytává na čele existující lavice a následně zesiluje akumulaci sedimentů, případně tvoří již menší vegetací porostlý ostrov v rámci koryta. Devět akumulací mělo podobu chaoticky nashromážděného materiálu na jednom či několika klíčových kusech hrubého dřeva – tato kategorie se také označuje jako tzv. flood accumulation a je výsledkem pohybu dřeva za výraznějších průtoků. Sedm akumulací bylo možné považovat za poměrně stabilní, výrazně odklánějící proudění vody (tzv. flow deflection accumulation) a zbývajících sedm akumulací bylo vymezeno jako tzv. meander accumulation, tedy akumulace více či méně rozvolněné, přiléhající ke konkávním břehům zákrutů.

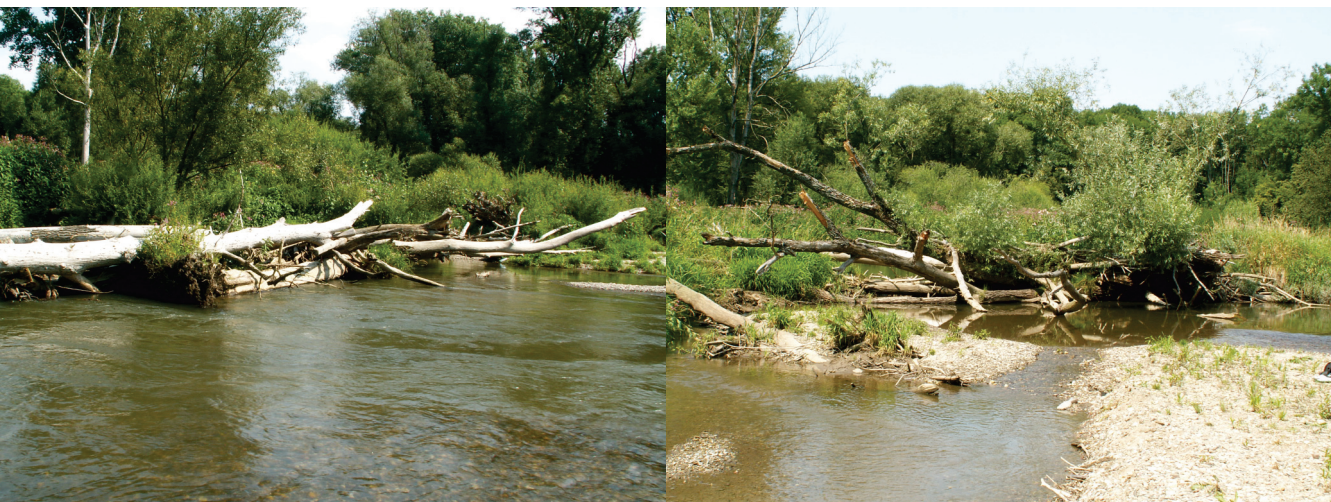
Obr. 6.13: Příklady akumulací s blokačním koeficientem větším jak 50 %.

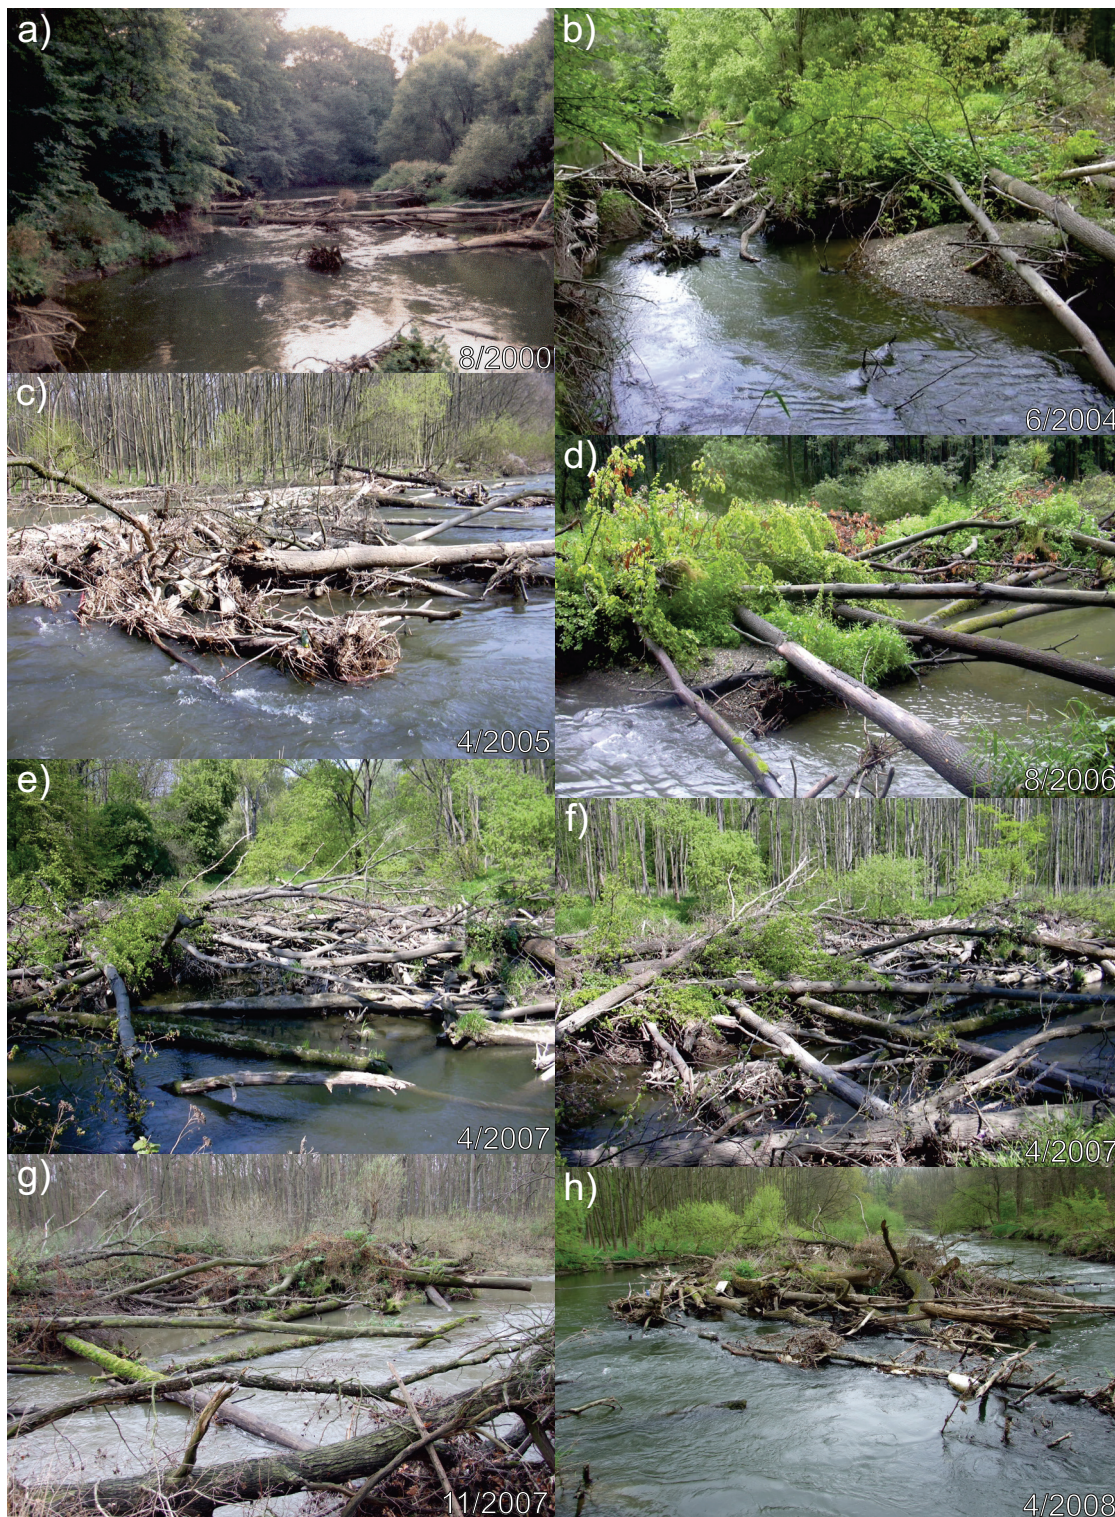
Obr. 6.14: Podoby Kenické akumulace v různých časových obdobích.

Počátky vzniku Kenické akumulace spadají do období kolem roku 2000 a její zrod souvisí se zužováním šíje Kenického meandru, čímž docházelo k intenzivnímu vypadávání stromů lužního lesa, který porůstá okolí meandru (za posledních 20 let se šíje zúžila asi o 18 metrů). Akumulace je přibližně z jedné poloviny tvořena autochtonním materiálem, z druhé poloviny materiálem alochtonním. V roce 2000 měla akumulace podobu několika hlavních velkých kusů, ležících napříč korytem o něco výše než je současná poloha akumulace (obr. 6.14a). Tyto stromy byly na sebe nahromaděny při povodních mezi léty 2001–2003. Na tyto mohutné klíčové kusy se postupně zachytával další plavený i

autochtonní materiál. Zároveň připadávaly a stále připadávají další stromy z meandrové šíje a jejího okolí. Lze říci, že k nejintenzivnějšímu nárůstu hmoty akumulace došlo mezi léty 2001–2004. Fotografie akumulace z různých let ukazuje obr. 6.14 a-h. K roku 2007 byly rozměry akumulace (měřeny od krajních kusů) 40 x 40 x 3 m a její objem dosahoval

téměř 100 m³ dřevní hmoty. Vzhledem k velikosti akumulace a jejímu zanesení jemným dřevním materiálem a minerálními sedimenty nebylo možné přesně učit počet obsažených kusů dřeva. Bylo možné spočítat pouze velké stromy (kmeny), kterých bylo v akumulaci 39.

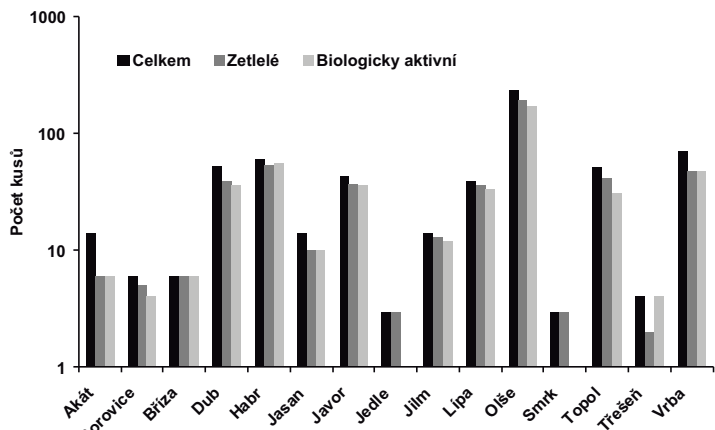
Obr. 6.18: Druhové složení říčního dřeva v nivě Dyje ve vztahu k zetlení a biologické aktivitě.

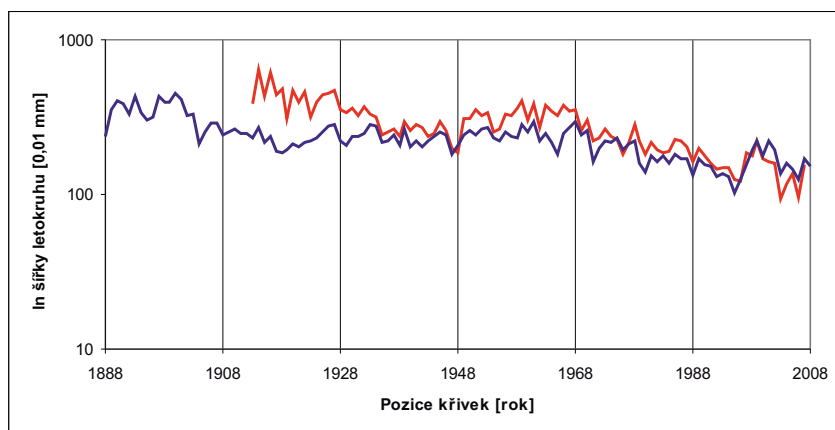
Obr. 6.19: Příklad synchronizace průměrné letokruhové křivky mrtvých kmenů (červeně) s průměrnou referenční letokruhovou křivkou (modře); křivky byly sestaveny ze vzorků odebraných na řece Morávce.

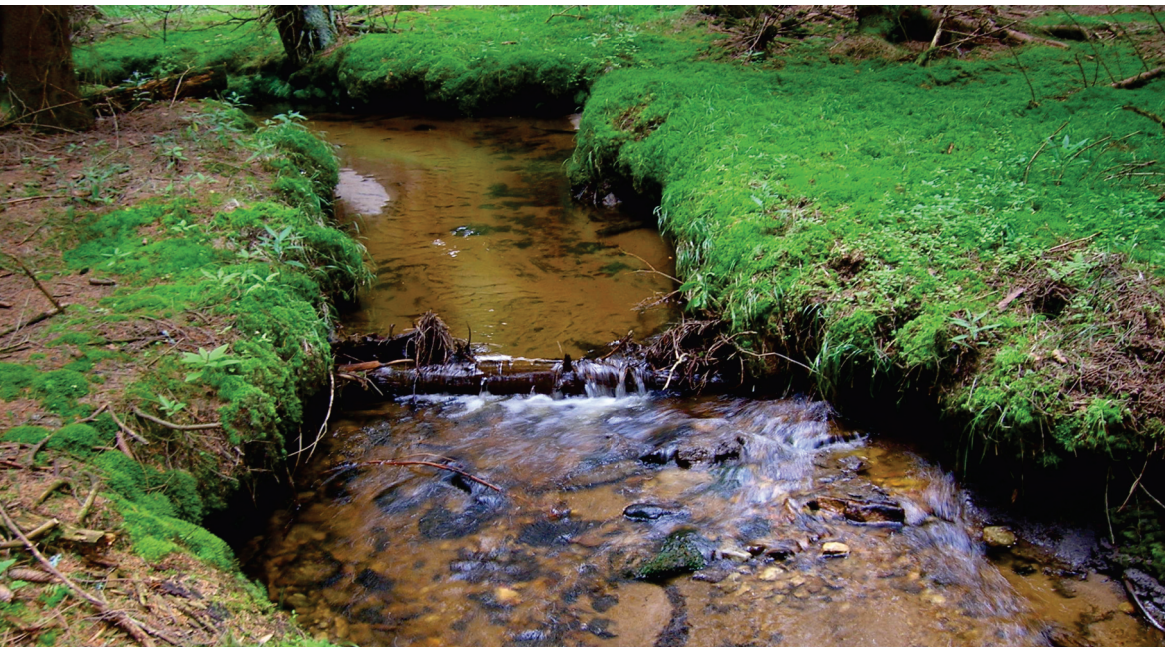
Obr. 7.7: Větší kus říčního dřeva tvořící ve dně vodního toku příčný stupeň. Změna proudění nad a pod vzniklým prahem se projevila v odlišném charakteru koryta i dnových sedimentů. Nad překážkou převažují v užším korytě s mírně vzdutou vodní hladinou písčité sedimenty, vytvářející náplav ve formě malé boční lavice. Pod překážkou došlo k částečnému odklonu proudu do stran, zvýšené boční erozi břehů a tím k rozšíření koryta. Na dně převažuje hrubší šterkovitý materiál.

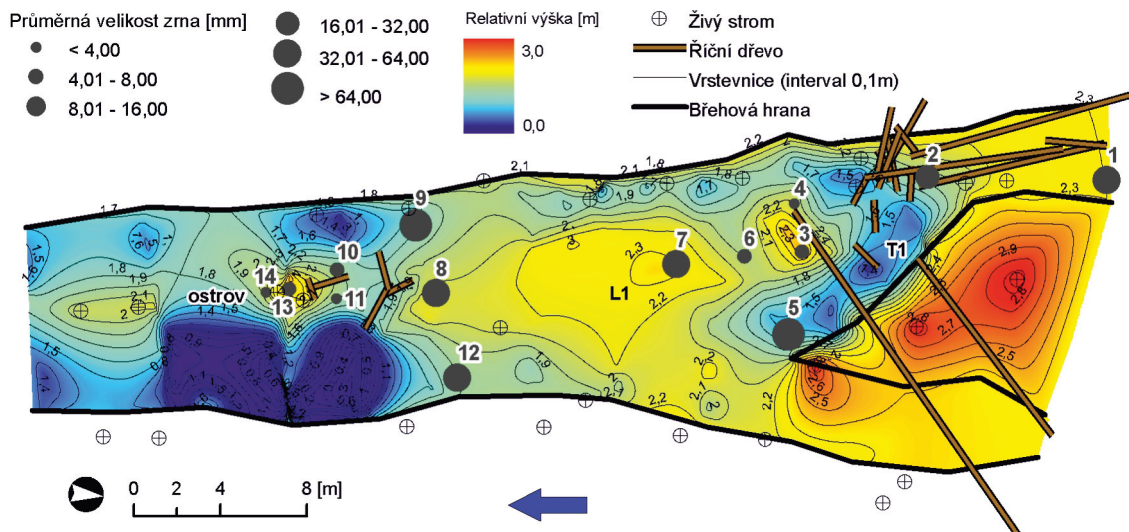
Obr. 7.8: Morfologie koryta, poloha říčního dřeva, živých stromů a průměrná zrnitost dnových splavenin v segmentu 1.

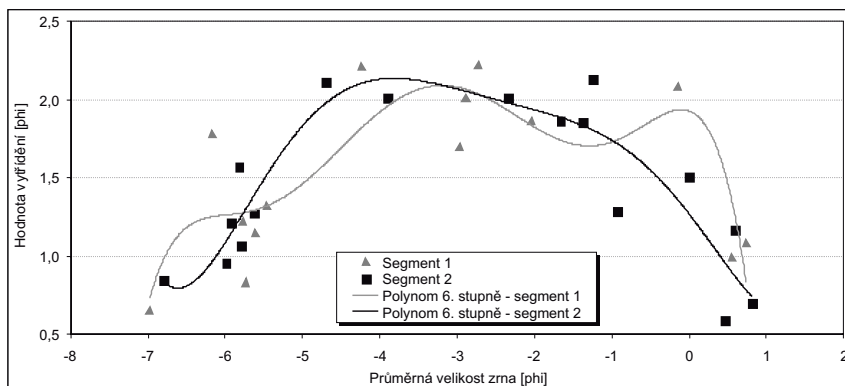
Obř. 7.11: Vztah průměrné velikosti zrna M_z a stupně vytrídění σ_1 vzorků dnových splavenin ve dvou segmentech koryta Černé Opavy.

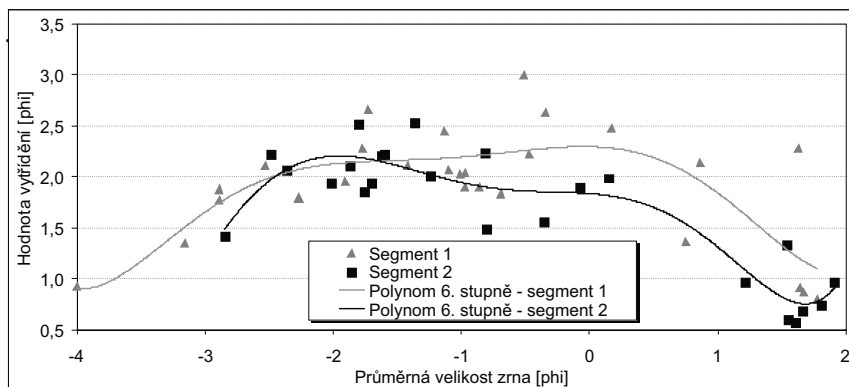
Obr. 7.15: Vztah průměrné velikosti zrna M_z a stupně vyřídění σ_1 vzorků dnových splavenin ve dvou segmentech koryta Moravy v Litovelském Pomoraví, červenec 2009.
