**WSL Berichte**

# Lernen aus Extremereignissen

Eidg. Forschungsanstalt für Wald, Schnee  
und Landschaft WSL

WSL-Institut für Schnee- und Lawinenforschung SLF

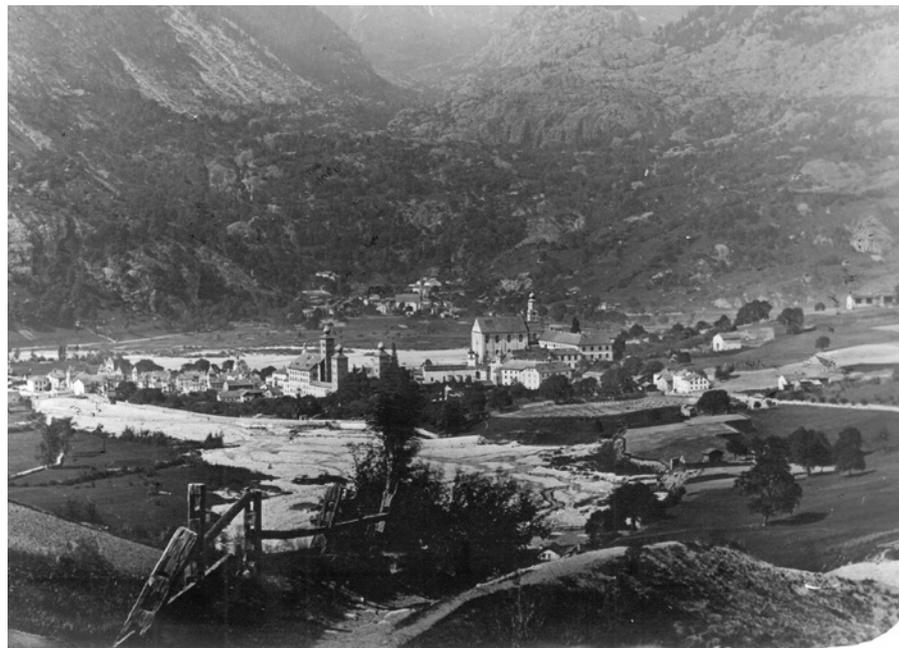
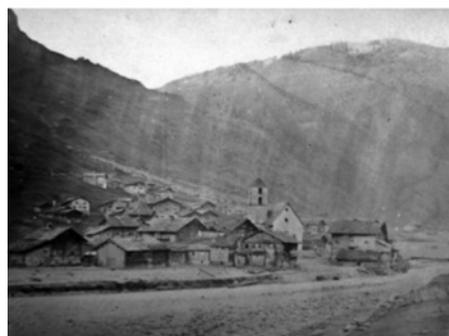
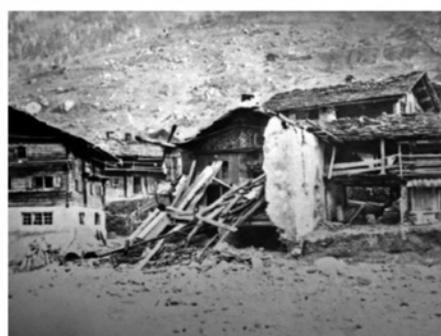
Abb. 1. Oben: Geschiebeablagerungen der Saltina in Brig und Glis von 1868 (WB-Archiv). Unten: Das Dorf Vals, GR, nach dem Hochwasser von 1868 (Gemeindearchiv Vals).

Die Folgen des Ereignisses waren verheerend: 51 Menschen starben, Brücken wurden weggeschwemmt oder beschädigt, Dörfer und Strassen wurden von Geschiebe zugedeckt oder von Murgängen zerstört (vgl. Abb. 1). Vor allem der Kanton Tessin war stark betroffen (vgl. Abb. 2). Umgerechnet auf das Jahr 2000 kann von einem Schaden von knapp einer Milliarde Franken ausgegangen werden (PFISTER 2009); es war eine der schadenreichsten Naturkatastrophen überhaupt in der Schweiz, und die Bewältigung war auch politisch folgenreich (SUMMERMATTER 2005). In diesem Beitrag möchten wir das Ereignis von 1868 als Extremereignis untersuchen und die Frage stellen, wie wir

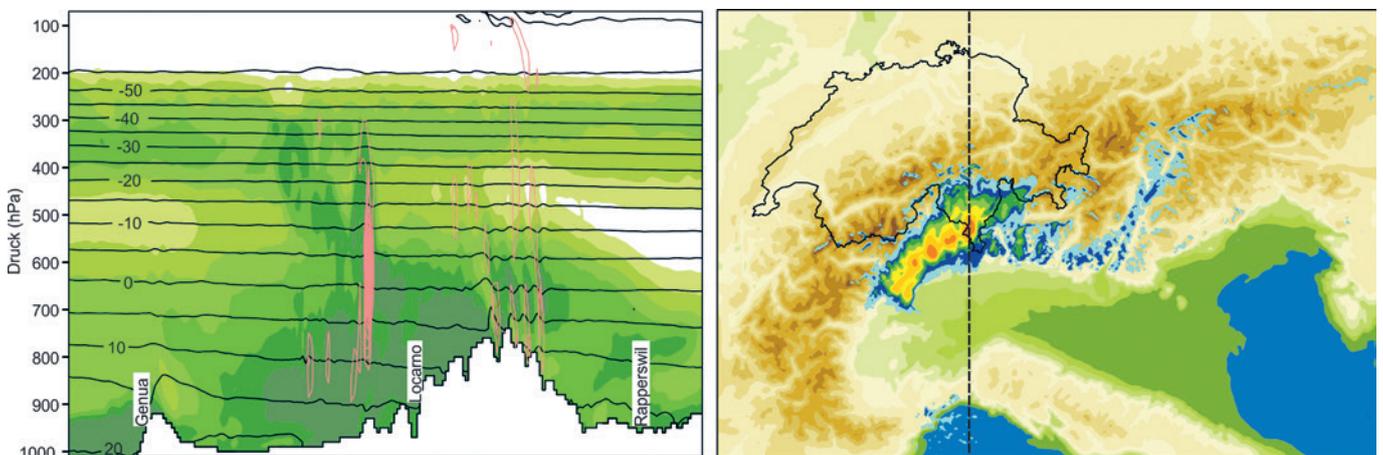
Abb. 4. Dynamisches Downscaling des Extremwetters im September 1868 mit dem WRF-Modell. Links: Meridionaler Querschnitt (entlang der gestrichelten Linie im rechten Bild) der relativen Feuchte am 26. September 21 UTC. Die roten Linien links stellen den Vertikalwind dar. Rechts: stündlicher Niederschlag in derselben Nacht, 27. September 3 UTC (vgl. BRÖNNIMANN *et al.* 2018).

scaling beruht auf dem WRF-Modell (SKAMAROK *et al.* 2008). In vier Schritten wurde das Ensemblemittel der 20CRv2c-Reanalyse bis auf eine Auflösung von zwei Kilometer herunterskaliert. Als Beispiel zeigt Abbildung 4 den Niederschlag in der Nacht vom 26. zum 27. September 1868. Zwar lässt sich das Ereignis nicht Gitterzelle für Gitterzelle mit der Realität vergleichen, aber die Niederschlagsverteilung (Abb. 4, rechts) erscheint sehr plausibel und physikalisch realistisch. Wo die feuchte Luft auf die Voralpen trifft, wird sie angehoben und Kondensation setzt ein. Dadurch werden hochreichende konvektive Zellen initiiert, aus denen organisierte Gewitter entstehen,

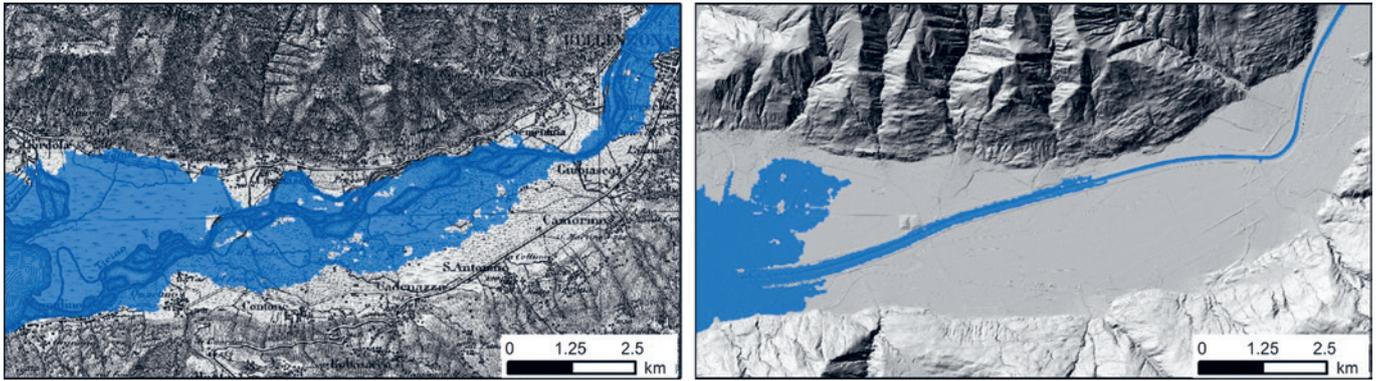
Abb. 6. Simulierte Überflutungsflächen des rekonstruierten Hochwasserereignisses 1868 in der Magadino-Ebene in der historischen Situation (links) und im heutigen Gewässersystem (rechts) (vgl. BRÖNNIMANN *et al.* 2018). Eine historische Karte der tatsächlichen Überschwemmungsfläche des Ereignisses konnte nicht gefunden werden. Die Karte links stimmt aber gut mit zeitgenössischen Berichten überein. So schreibt ARPAGAU (1870, S. 112) «Die Gegend von Biasca bis Bellenz und von Bellenz bis Locarno glich fünf Tage lang einer Fortsetzung des Langensees.»

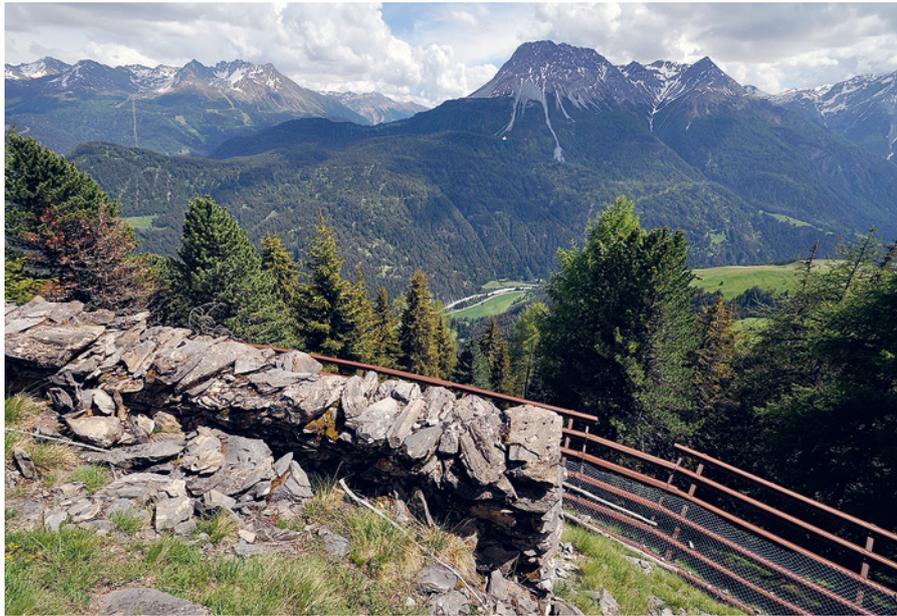
Abb. 2. Die erste technische Verbauung eines Lawinenanrissgebiets in der Schweiz unterhalb des Motta d'Alp oberhalb von Martina (Graubünden). Im Vordergrund eine der 19 Steinmauern, die 1868 von Coaz projektiert wurde. 1987 wurden die Mauern mit Stahl-schneebrücken ergänzt (Foto S. Margreth, SLF).

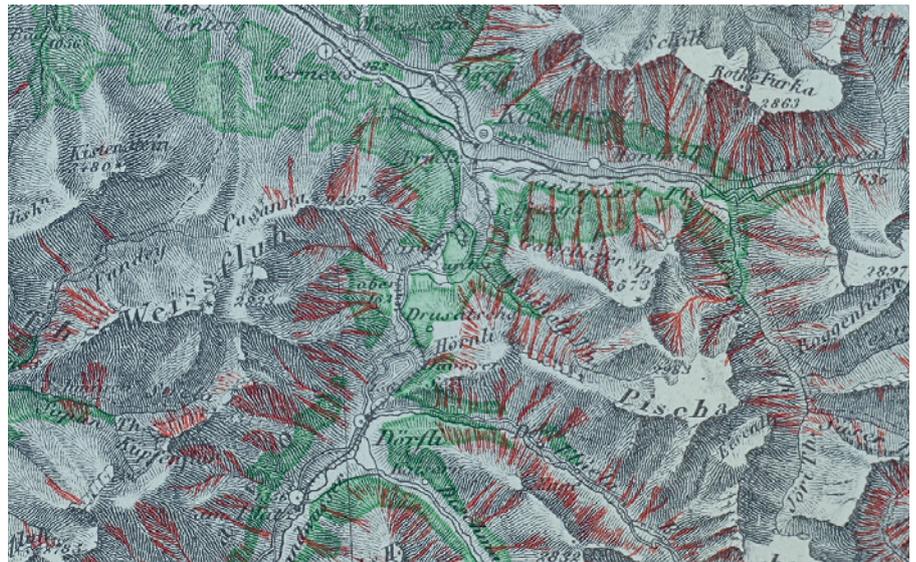
Abb. 4. Ausschnitt aus der Lawinenkarte von Coaz im Massstab 1:250 000 für das Gebiet von Davos und Klosters. Die roten Linien stellen die aufgenommenen Lawinen dar (Coaz 1910).

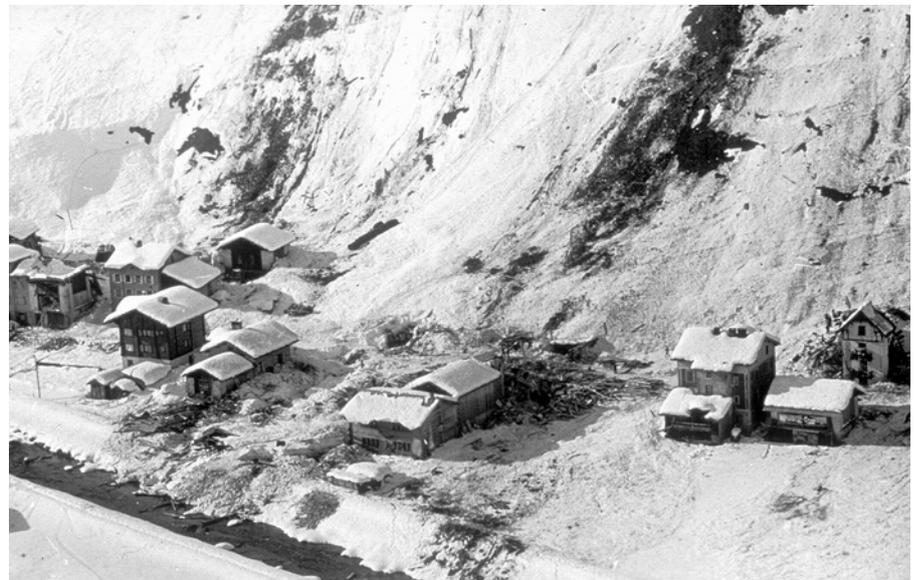
Abb. 5. Die Unglückslawine von Vals (Graubünden) vom 20.1.1951 brach unterhalb der Leisalp an. In drei total zerstörten Wohnhäusern starben 19 Personen (Foto Archiv SLF).

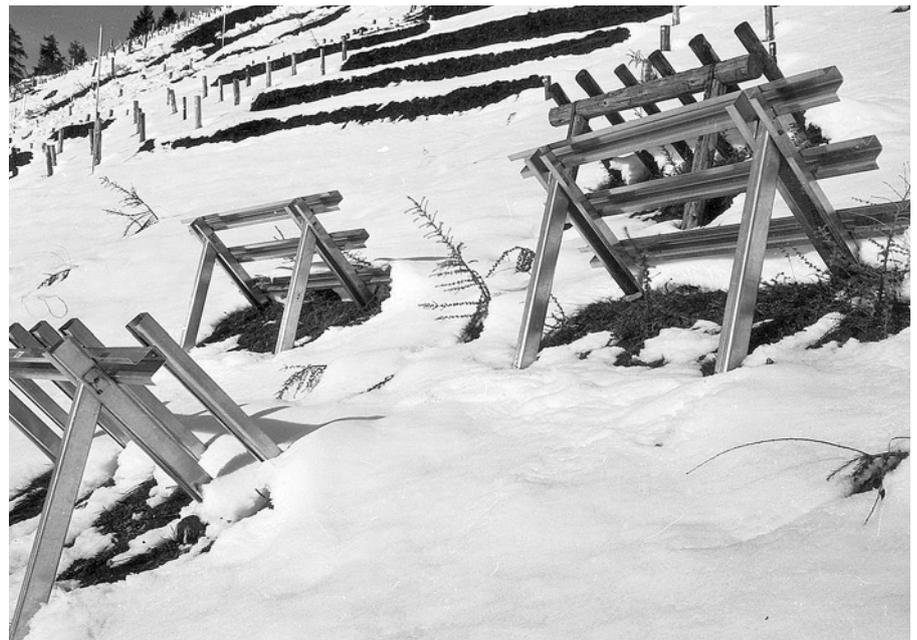
Abb. 6. SLF-Versuchsverbau Dorfberg (Graubünden). Ab dem Jahre 1952 wurden neue Verbautypen aus unterschiedlichen Baumaterialien wie Aluminium und Holz getestet (Foto Archiv SLF).

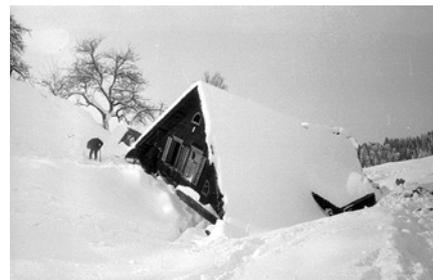
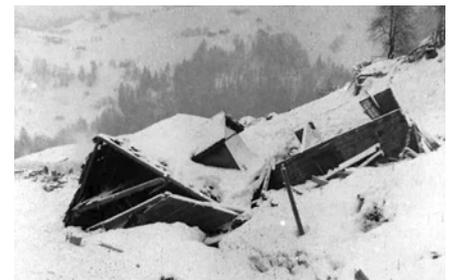
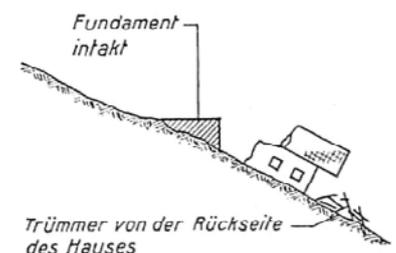
Abb. 7. Voellmy untersuchte nach der Lawinenkatastrophe von 1954 in Vorarlberg (Österreich) aufgetretene Schäden an Gebäuden, um Rückschlüsse auf die Kräfte und die Dynamik von Lawinen machen zu können. Die in Blockbauweise erstellten Gebäude wurden von der Lawine als Ganzes vom Fundament gehoben und weggestossen (VOELLMY 1955 und Archiv SLF).

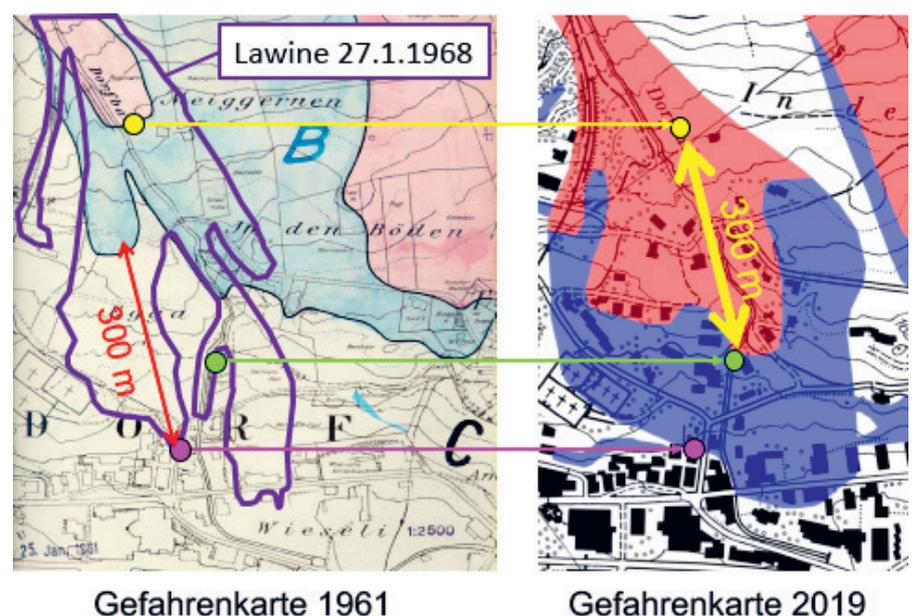
Abb. 8. Lawinengefahrenkarte der Dorfbachlawine in Davos Dorf (Graubünden) von 1961 und 2019. Die Katastrophenlawine vom 27.1.1968 überfloss die Gefahrengrenze um rund 300 m (Quelle: SLF und Kanton Graubünden).

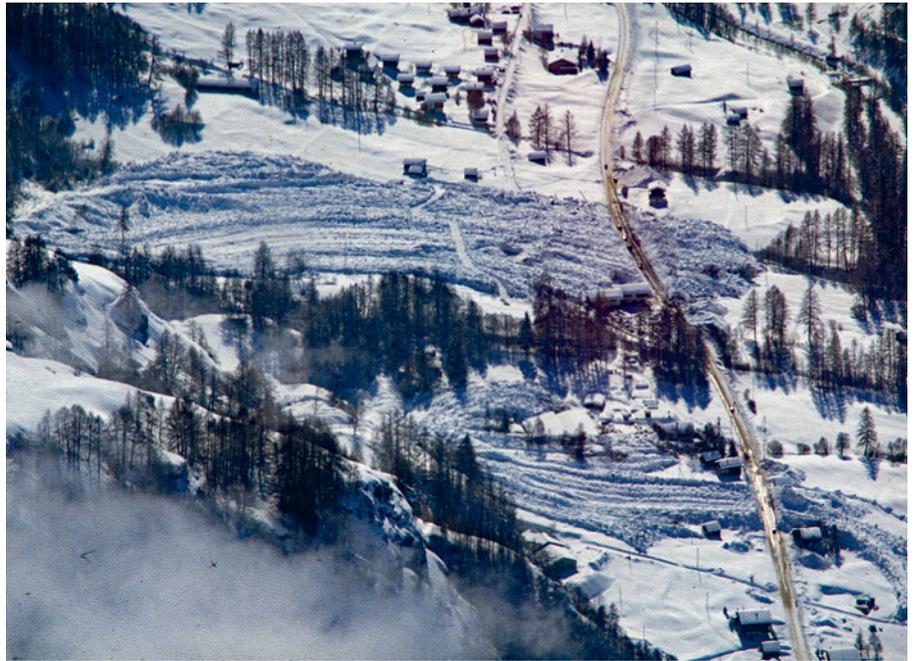
Abb. 9. Unglückslawine in Evolène (Wallis) vom 21.2.1999. Die Lawine brach in mehreren Anrissgebieten auf einer totalen Breite von rund vier Kilometern an. Die Schneemassen töteten 12 Personen und richteten grossen Sachschaden an. Zwei Lawinenarme überflossen die Kantonsstrasse, die auf einer Länge von 160 m rund 6 m hoch verschüttet wurde (Foto S. Margreth, SLF, 25.2.1999).

Die 1999 bestandenen Lawinengefahrenkarten und Sicherheitskonzepte trugen wesentlich dazu bei, dass die Gebäudeschäden und Anzahl Todesopfer nicht noch höher ausfielen. Nur vereinzelt, wie zum Beispiel in Evolène, überschritten Lawinen die Grenzen der Gefahrenkarten. In der Folge wur-

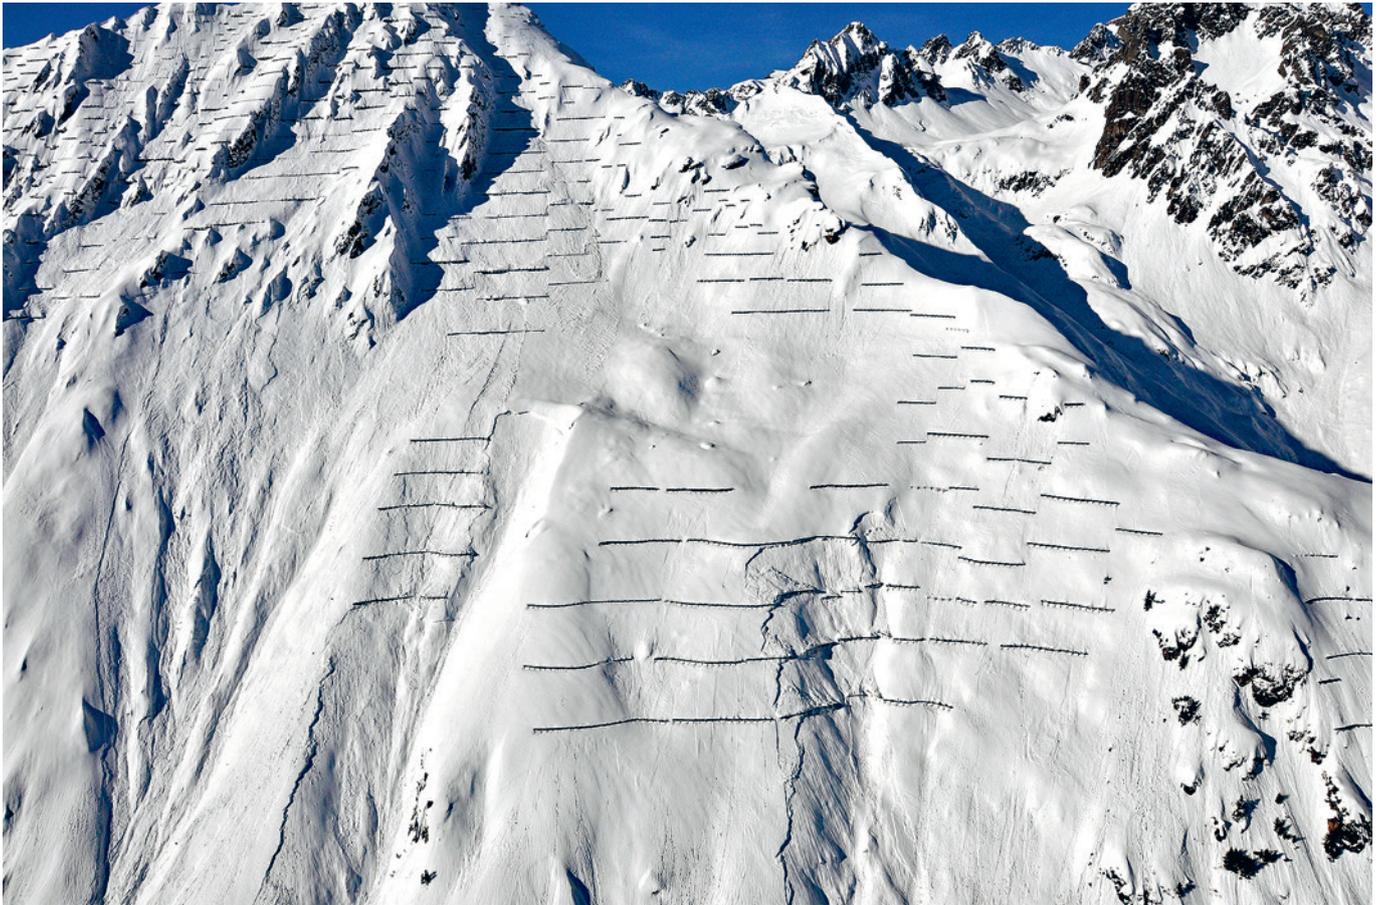
Abb. 10. Am Geissberg (Uri) brachen am 22. Januar 2018 etliche Lawinen in- und ausserhalb der Stützverbauung an. Die Stützwerke bremsten die Schneemassen ab und verhinderten einen noch grösseren Anbruch. Die Lawinen stopten ausserhalb des Siedlungsgebietes von Gurtellen und richtete keine Schäden an (Foto S. Margreth, SLF, 24.1.2018).

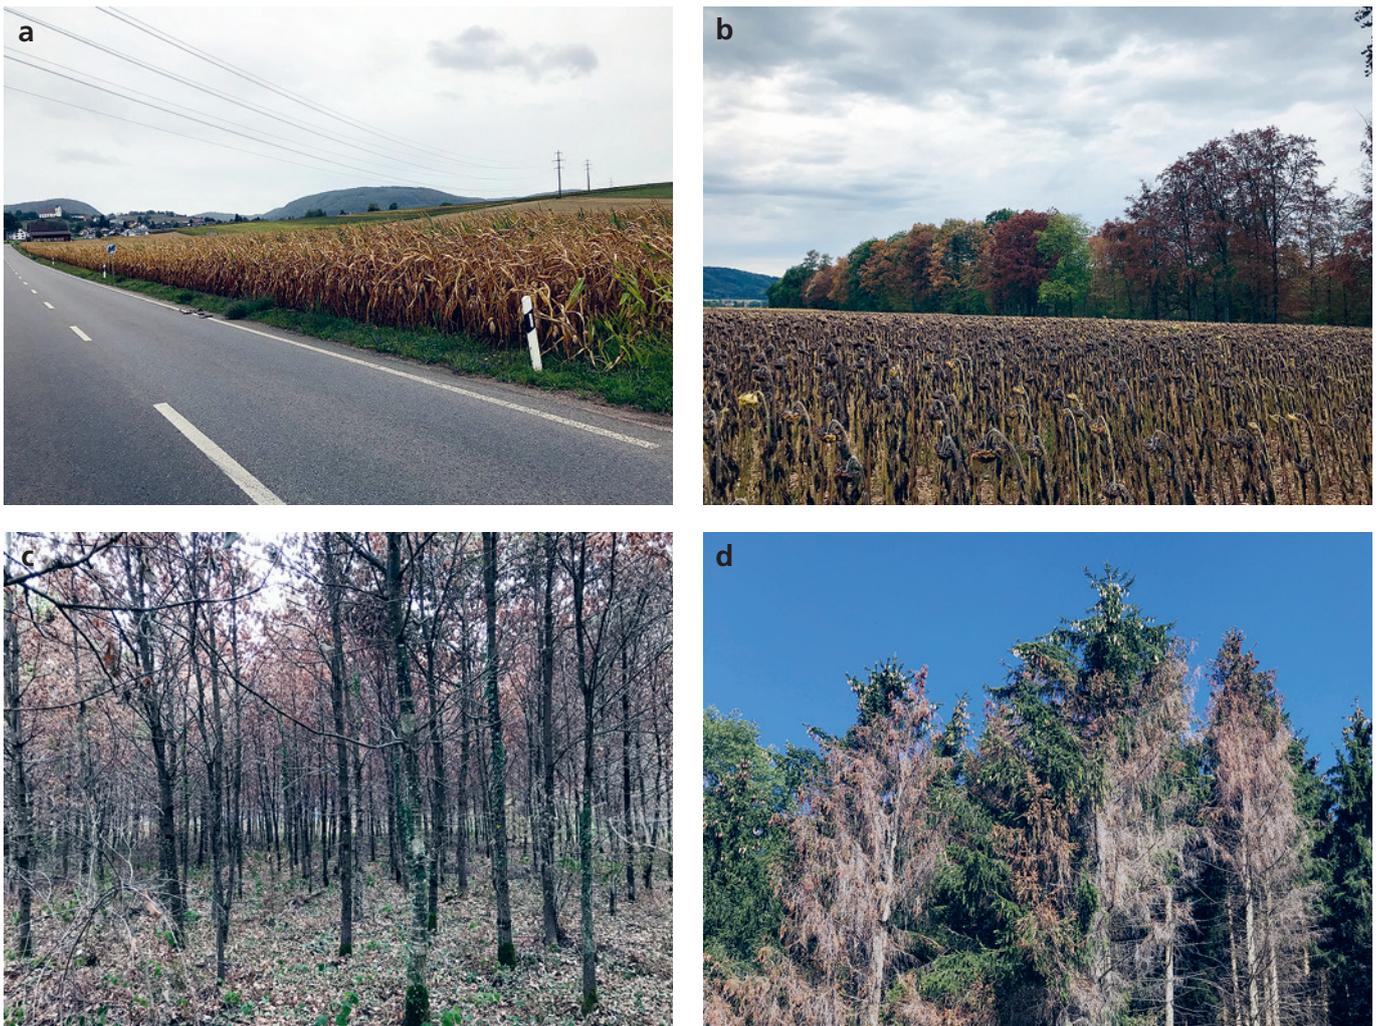
Abb. 1. Der trockene Sommer 2018 hinterliess Spuren in der Landwirtschaft und im Wald. Ab Mitte Juli verdorrten in der Nordostschweiz a) Maisfelder (Furttal ZH) und b) Sonnenblumenfelder (Hemishofen SH), und die Wälder verfärbten sich teilweise oder c) vollständig (Hemishofen SH). Im Herbst wurden zunehmend Borkenkäferschäden an Fichten sichtbar (d) (Hedingen ZH) (Fotos: A. Rigling, WSL).

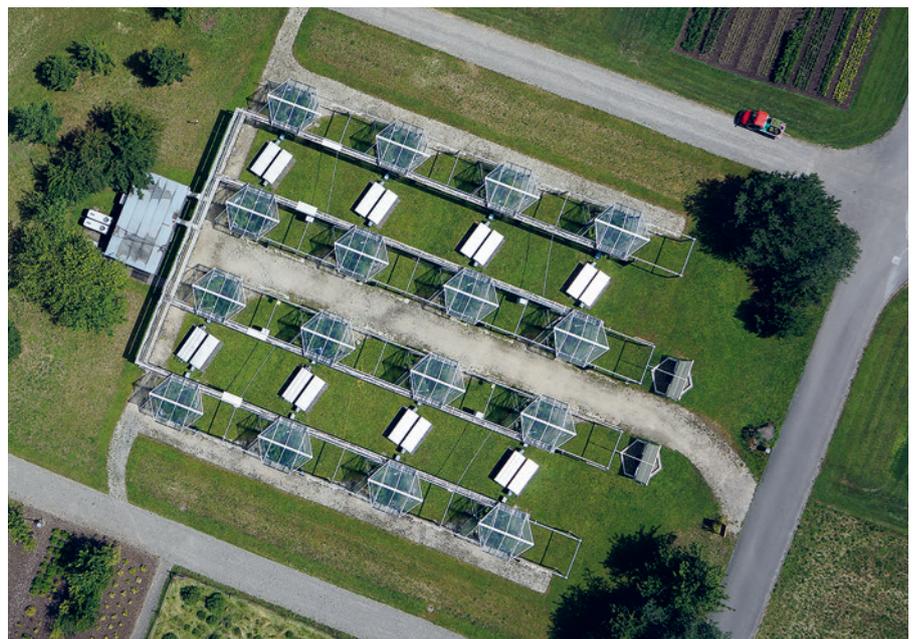
Abb. 9. Modell-Ökosystemanlage an der WSL, Birmensdorf (Foto: R. Boesch, WSL).

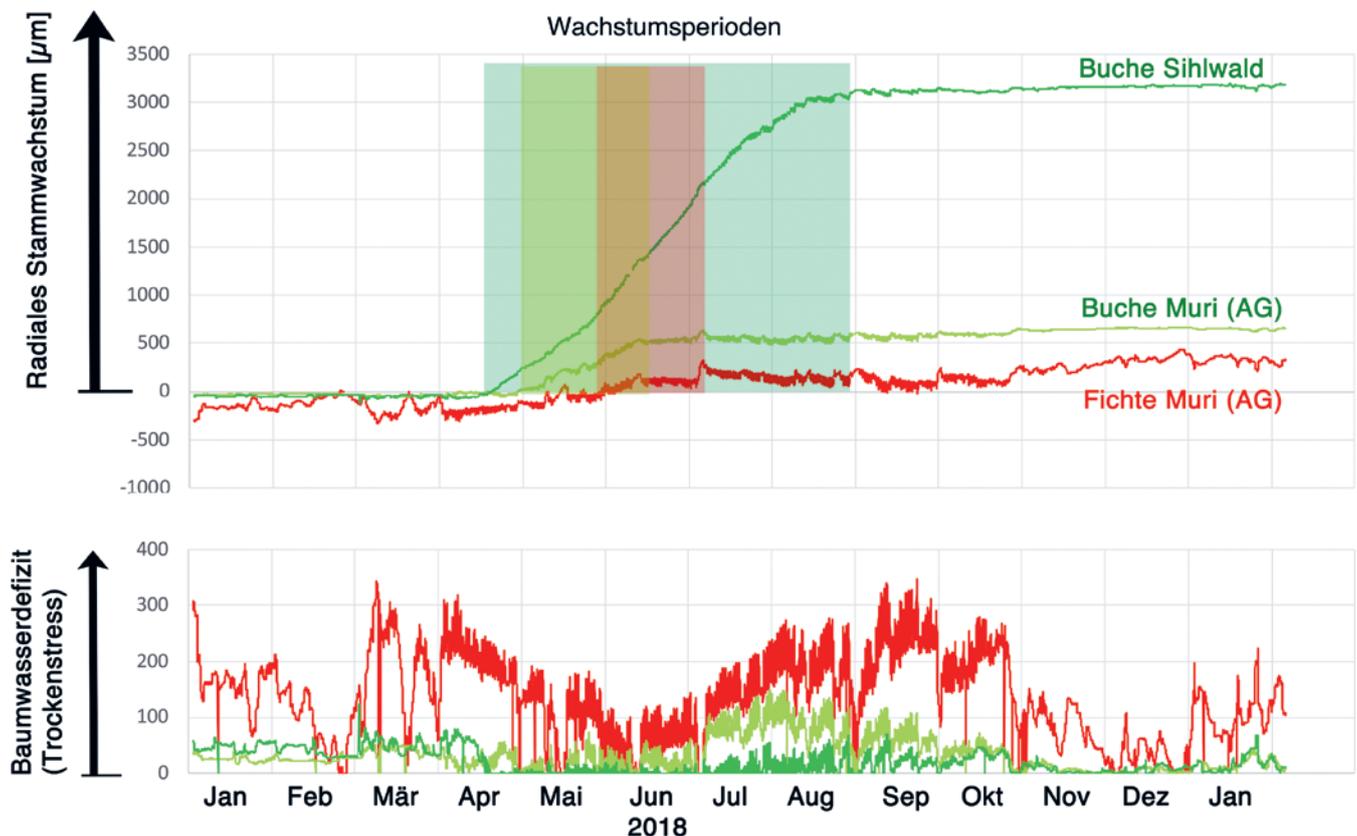
Abb. 10. Radiales Stammwachstum und Baumwasserdefizit von zwei Buchen und einer Fichte aus Muri AG (Fläche IAP) und dem Sihlwald ZH (Fläche WSL). Exemplarische Resultate aus dem Projekt TreeNet (ETZOLD *et al.* 2018) aus dem Hitzesommer 2018.

Die Reaktion von Waldbäumen auf Trocken- und Hitzeereignisse ist also ein subtiles, artspezifisches Balance-Spiel zwischen Wasser- und Kohlenstoffhaushalt und zeigt auch in einem extremen Sommer wie 2018 ein heterogenes Bild (Abb. 10). Während die einen Buchen an gewissen Standorten nur einen Bruchteil des durchschnitt-

lichen langjährigen Wachstums aufwiesen, zeigten andere fast normales Wachstum. Hingegen verzeichneten alle im TreeNet-Messnetz untersuchten Fichten im Mittelland sehr starke Wachstumseinbussen. Je grösser das Baumwasserdefizit wird, desto kürzer werden die Perioden, in denen Bäume noch wachsen können (Abb. 10).

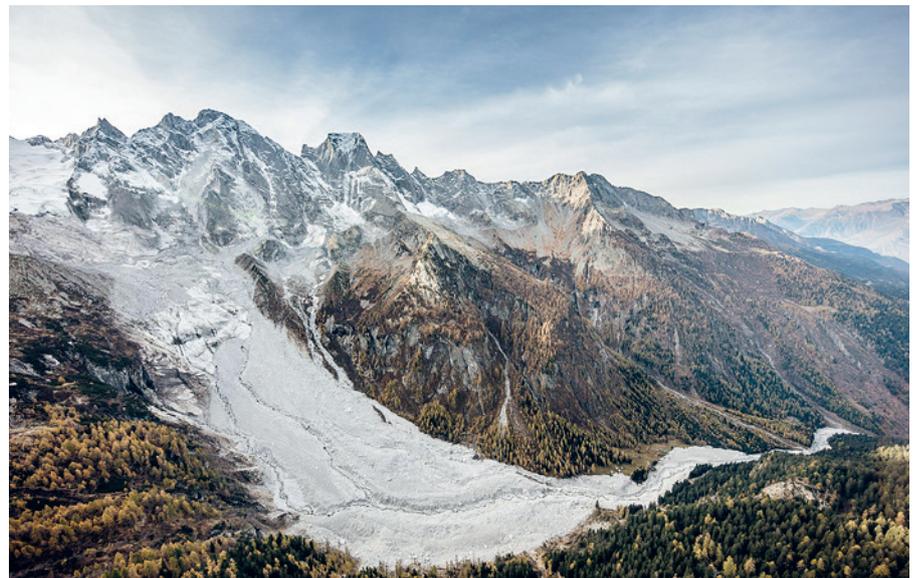
Abb. 5. Ablagerungen vom Bergsturz am Pizzo Cengalo vom 23. August 2017 und verfrachtetes Material in der Val Bondasca durch den unmittelbar folgenden Schuttstrom und die Murgänge zwischen dem 23. und 31. August 2017 (Foto: AWN, Badrutt).

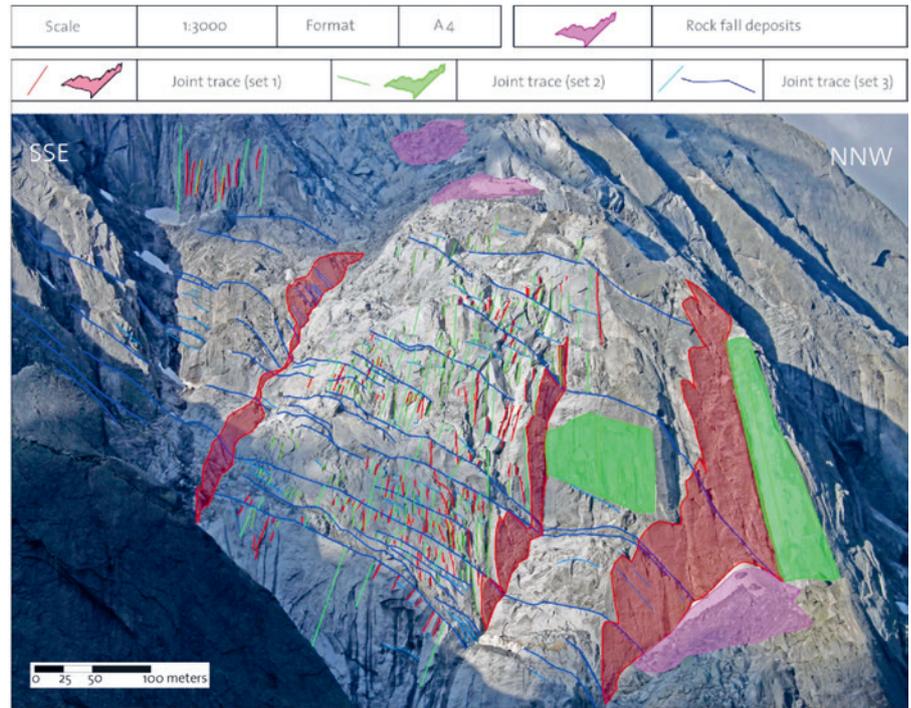
Abb. 6. Kluftsysteme in der Nordostflanke am Pizzo Cengalo. Rot: Kluftsysteem 1 (005/70), Grün: Kluftsysteem 2 (065/70), Blau: Kluftsysteem 3 (245-270/50-70). Das Kluftsysteem 3 fällt am Fusse der Instabilität mit 50° oder weniger ein, weiter oben fällt es mit bis zu 70° deutlich steiler ein (Abb.: DE PREUX 2014).

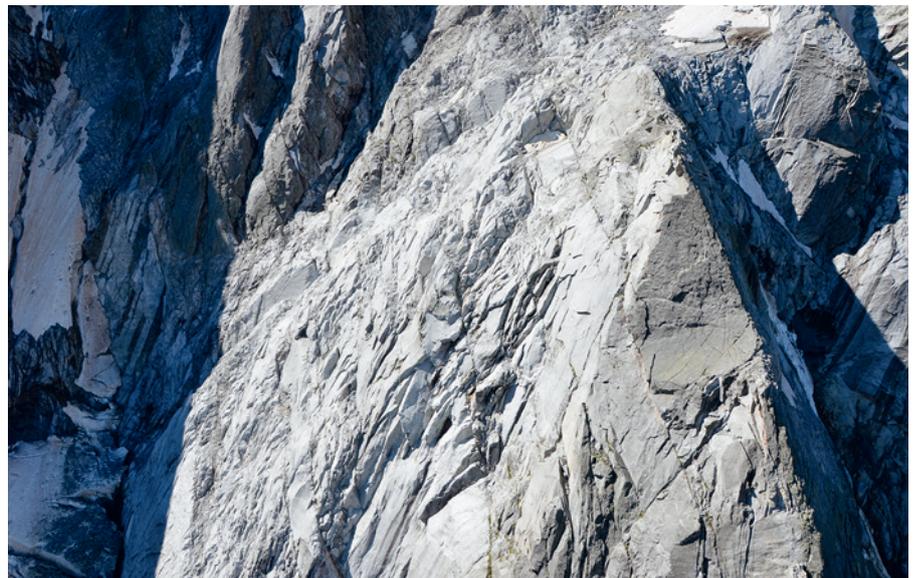
Abb. 7. Aufnahme der instabilen Felsmasse vom 11. August 2016. Der linke, stark frakturierte, helle Bereich ist am 23. August 2017 abgestürzt. Der Pfeiler im rechten Teil des Bilds ist weitgehend stehen geblieben (Foto: Y. Bonanomi).

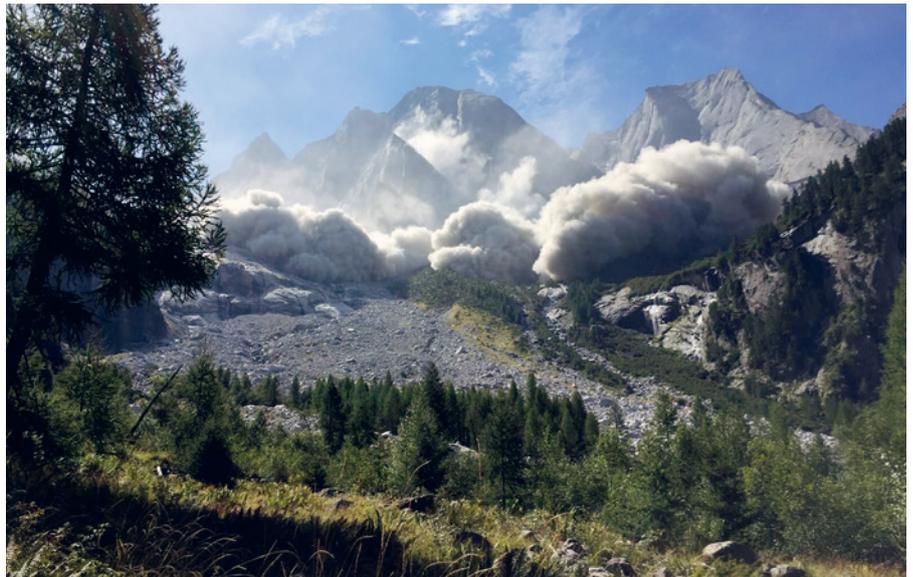
Abb. 9. Felssturz vom 21. August 2017 aus der Nordwestflanke um ca. 11:30 Uhr. Das Bild wurde vom Hüttenweg in die Sciora-Hütte aufgenommen, das ausgebrochene Volumen lag bei schätzungsweise 150 000 m<sup>3</sup>, die Staubentwicklung war enorm (Quelle: unbekannt).

Die Sturzaktivität aus der Nordwestflanke mit dem stark zerklüfteten Felspaket nahm in den darauffolgenden Tagen kontinuierlich zu, bis am 21. August um 11:30 Uhr ein Felssturz mit einem geschätzten Volumen von etwa 150 000 m<sup>3</sup> niederging und von einem Berggänger zufällig fotografiert wurde (Abb. 9). Das Ereignis entsprach den Erwartungen, das abgestürzte Felspaket wurde bereits am 12. August als absturzgefährdet beurteilt.

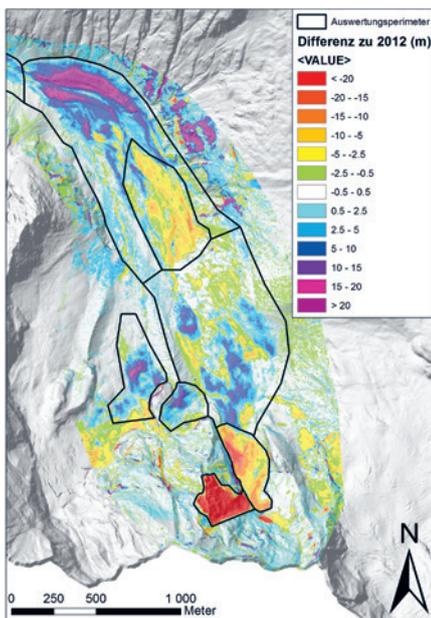
Abb. 13. Höhenänderung der Geländeoberfläche, Stand 25. August 2017, gegenüber dem 18. Juli 2012 zur Berechnung von Massenbilanzen. Die Daten sind ausserhalb des Auswertungsperimeters nicht korrigiert (Abb.: AWN).

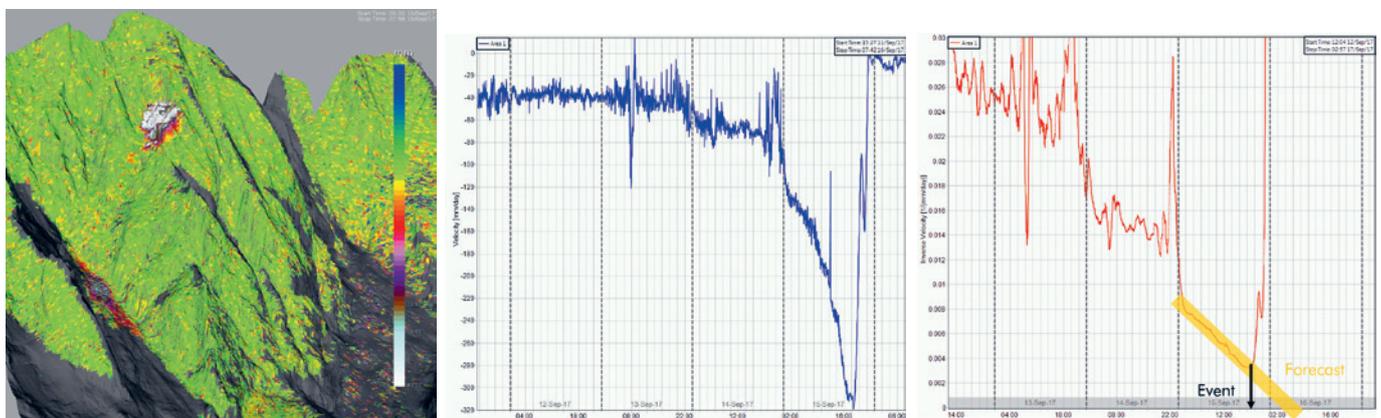
Abb. 14. Links: Instabile Felsmasse etwa 15 Stunden vor dem Absturz am 15. 09. 2017 (Nachsturz zum Ereignis vom 23. August 2017). Zum Zeitpunkt der Messung herrschten mit Regen und Schneefall sehr schlechte Messbedingungen; trotzdem war die Felsmasse sehr gut abgrenz- und die Bewegungsrate gut bestimmbar. Mitte: Mittlere Bewegungsrate der instabilen Felsmasse in mm/Tag. Rechts: Darstellung der inversen Geschwindigkeit ( $1/v$ ). Eine verlässliche Prognose liess sich erst ca. ein Tag vor dem Absturz machen. Die Masse stürzte dann ein paar Stunden früher als erwartet in mehreren grossen Teilabbrüchen ab (alle Bilder: Geopraevent AG).

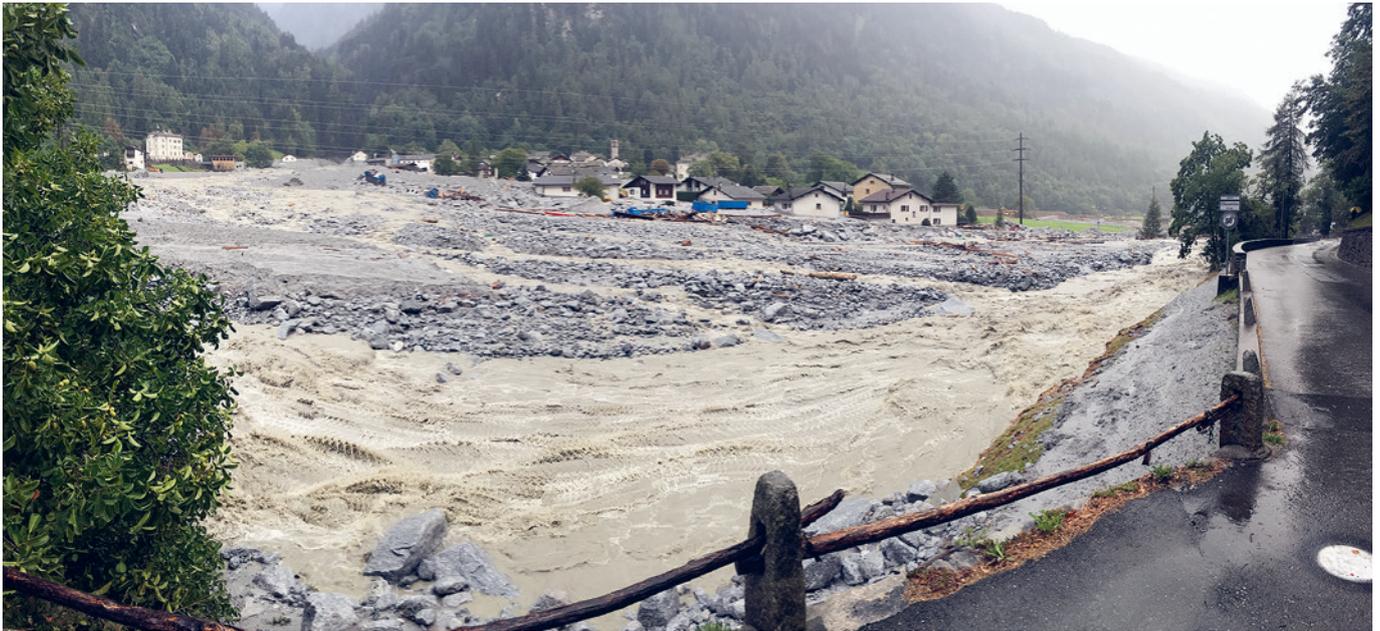
Abb. 15. Situation am 1. September 2017 nach dem letzten grossen Murgang vom 31.08.2017. Zu diesem Zeitpunkt lagen im und rund um das Becken von Bondo 490000 m<sup>3</sup> Murgangmaterial (Foto: AWN).

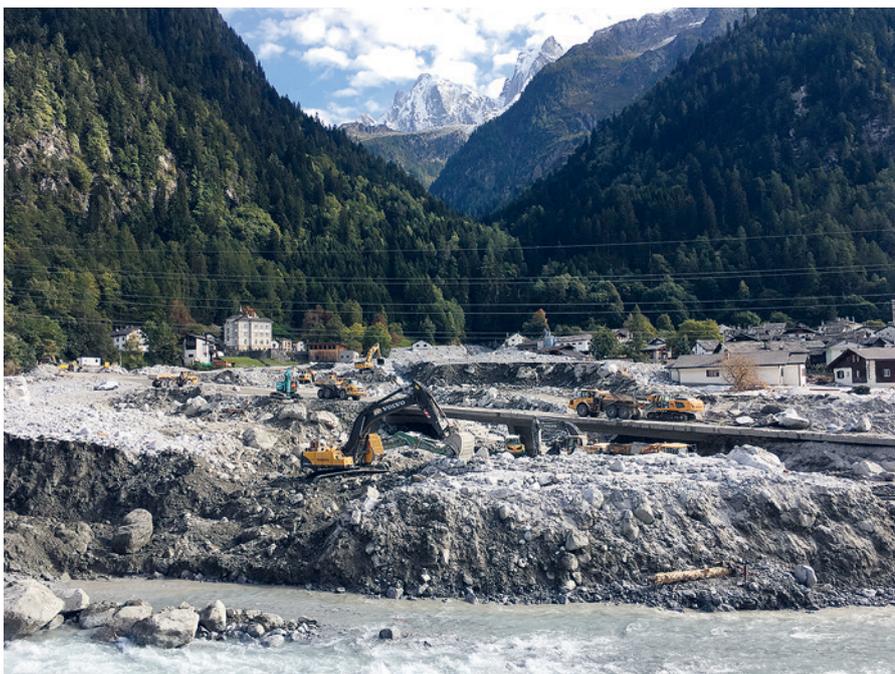
Abb. 17. Grossbetrieb im Hauptablagerungsgebiet Bondo–Auffangbecken. Dort war eine ständige Koordination durch Bodenpersonal vor Ort essenziell, um Unfälle zu vermeiden und eine bestmögliche Effizienz zu gewährleisten (Foto: AWN).

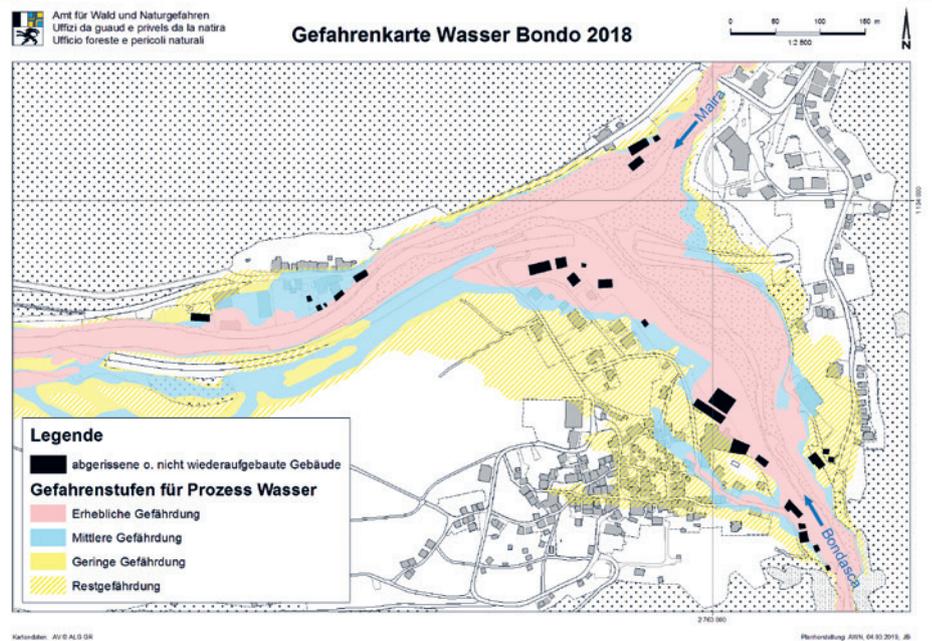
Abb. 18. Aktuelle Gefahrenkarte Wasser Bondo 2018 ohne Berücksichtigung der provisorisch wiederinstandgestellten Schutzbauten. Die Gefahrenbereiche sind durch die Bondasca und die Maira bedingt. Schwarz gekennzeichnet sind die Häuser, die infolge Totalschaden oder wegen Teilschaden und Platzbedarf für die neuen Schutzbauten abgerissen wurden oder ganz zerstört sind und nicht wiederaufgebaut wurden (Abb.: AWN).

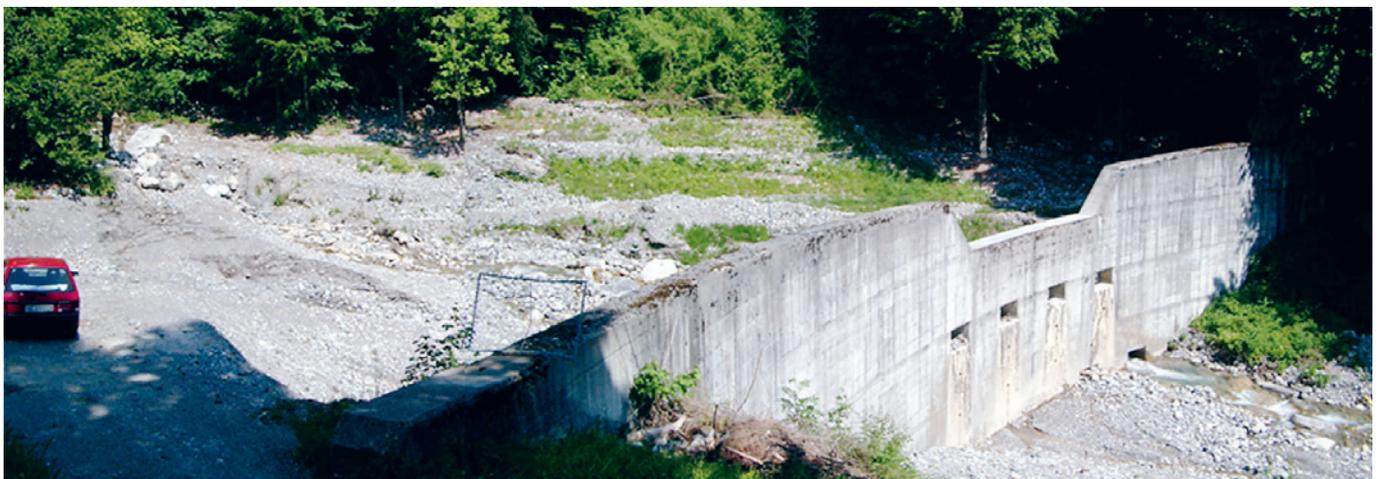
Abb. 3. Geschiebesammler Steinibach Dallenwil 1982–84. Foto: GHO-Geschiebemessnetz-Dokumentation.

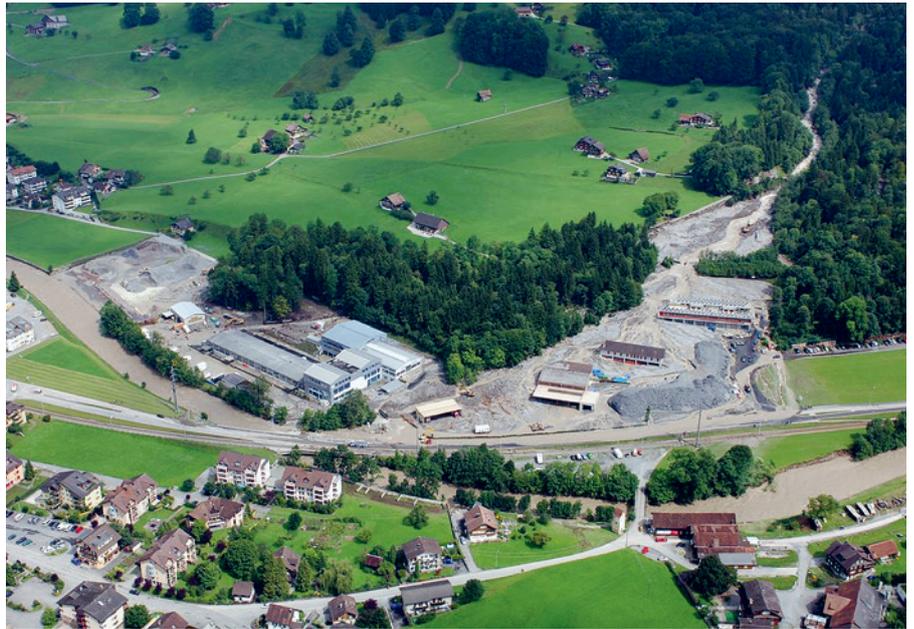
Abb. 4. Erhebliches Geschiebevolumen durch «Langzeitgeschiebetrieb» bei flächigem Niederschlag während 3 Tagen beim Wildbach Buholzloch 2005. Foto: Flugwaffe 2005.

Das Ereignis von 2005 brachte ergänzende Erkenntnisse in der Gefahrenbeurteilung. Der grossräumige Niederschlag führte in den Wildbächen zu relativ geringen Abflussspitzen. In grösseren Wildbächen erzeugten diese Abflüsse aber einen kontinuierlichen Geschiebetrieb, welcher über drei Tage erhebliche Geschiebmassen transportierte (Abb. 4). Das Szenario «Langzeitgeschiebetrieb» wurde deshalb in die Gefahrenbeurteilungen von grösseren Wildbächen aufgenommen.

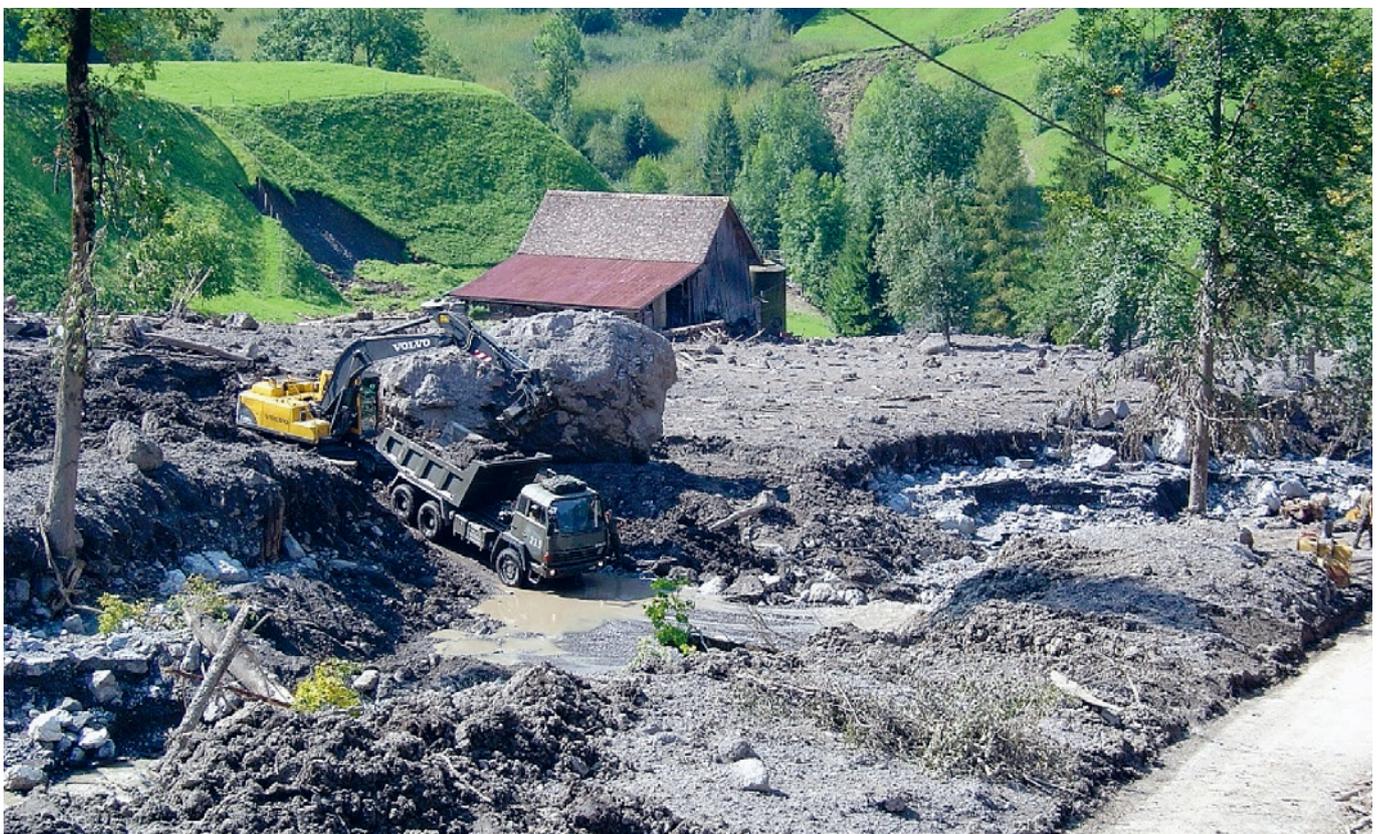
Abb. 7 Murgangablagerungen von insgesamt 250000 m<sup>3</sup> mit Block aus Murgang von rund 1000 t am Haldibach in Oberrickenbach.  
Foto: Fotosammlung Tiefbauamt NW.
